תאריך: 17/12/2023

חוות דעת הנדסית - בדק בית

כתובת: דוד אלעזר, מגדל העמק

סוג הנכס: דירת מגורים, 4 חדרים

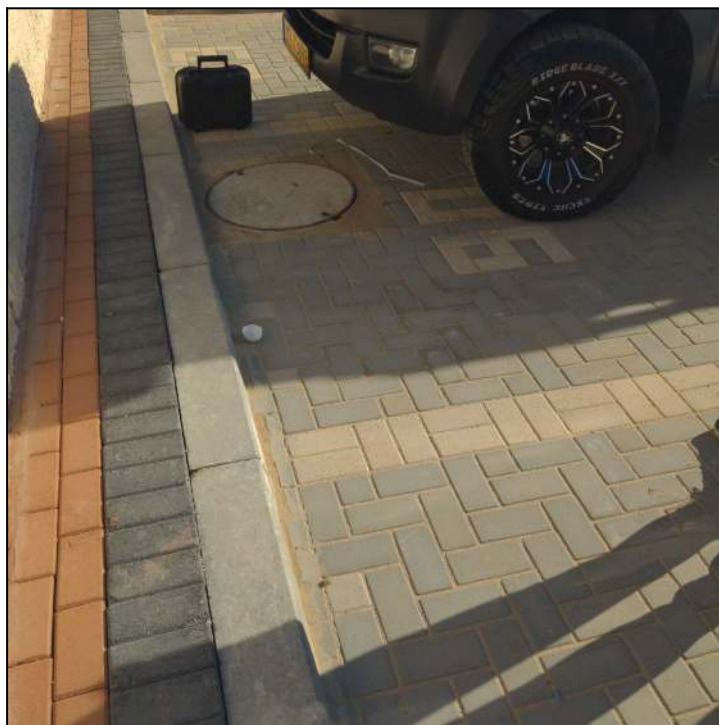
חנייה

1.1 ממצא	מכסה ביוב בחניה מפורק ולא מורכב כראוי
המלצה	יש לקבע את מכסה הביוב שלא יהווה הפרעה למשתמש
מחיר	150 ש"ח (מחיר ליחידה: 150 ש"ח, כמות: 1 קומפ')

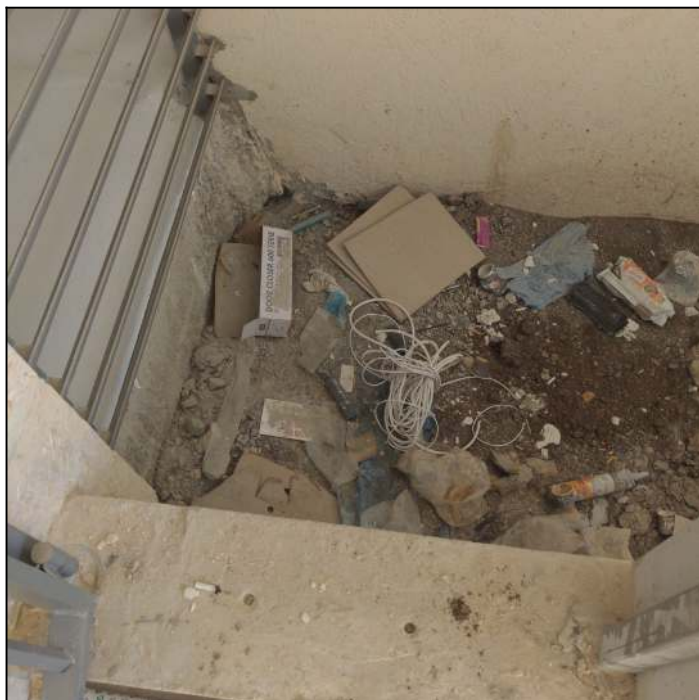
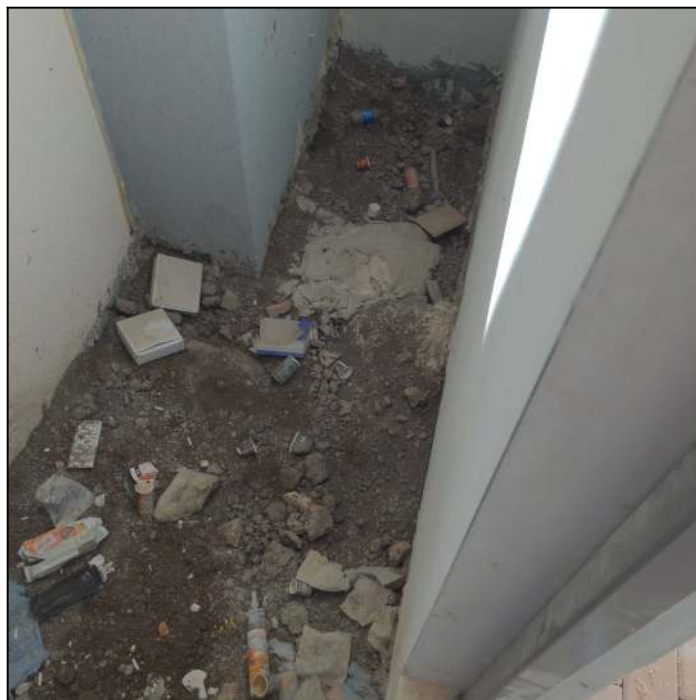
2.1 ממצא	נמצא שאריות לכלוך ובטון בחצר בסמוך לכניסה לדירה
המלצה	יש להסיר
מחיר	200 ש"ח (מחיר ליחידה: 200 ש"ח, כמות: 1 קומפ')

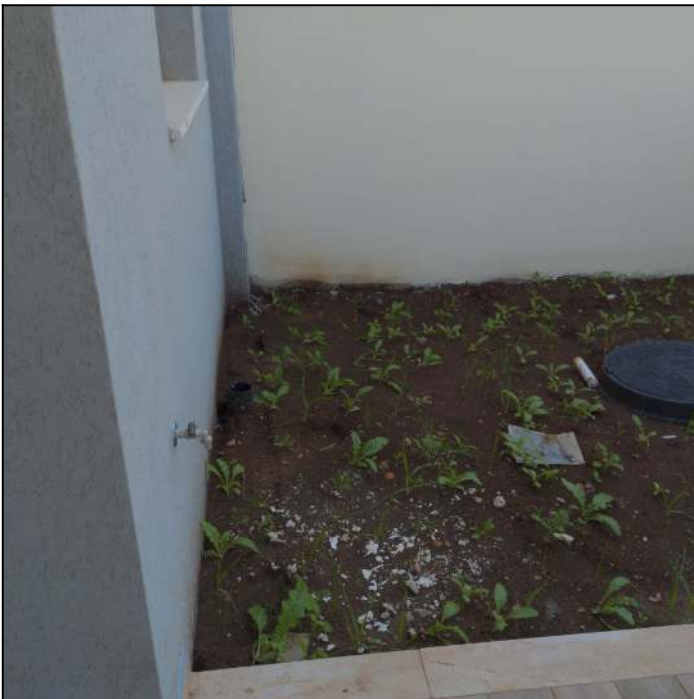
2.2 ממצא	יש להשלים מילוי אדמת גן באופן אחיד בכל מרחבי החצר
המלצה	יש להשלים ולבצע
מחיר	600 ש"ח (מחיר ליחידה: 600 ש"ח, כמות: 1 יח')

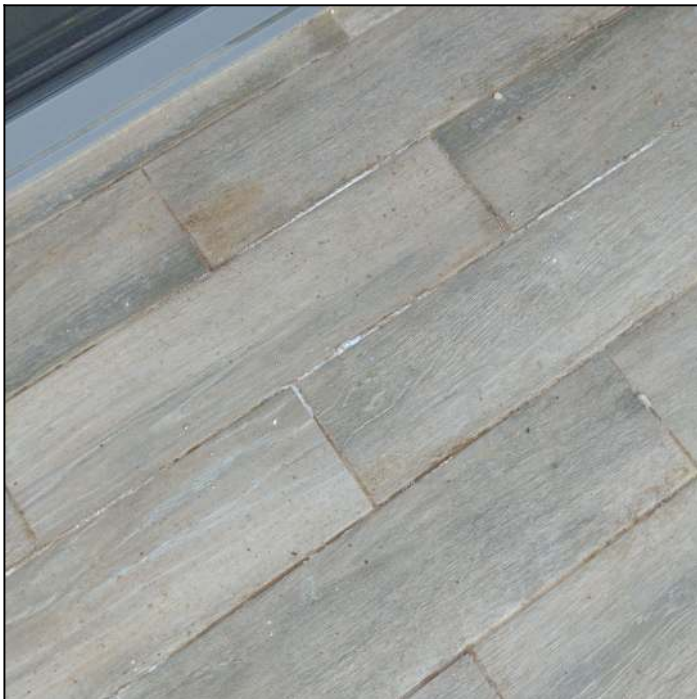
חצר קדמית

סימני תפרחת בריצוף	3.2 ממצא
<p>נדרש לפתוח אריח אחד, אם הסומסום הוא לח ואין שכבת מים: הבעיה כנראה נוצרת מהרובה כנראה הרובה עם ספיגות מים לא נמוכה, נדרש ליישם רובה עם ספיגות נמוכה כדי שהתופעה לא תחזור.</p> <p>אם יש שכבת מים מתחת לאריח: כנראה יש חדירת מים לתוך הסומסום שהולכת ומצטברת, צריך למצוא מהיכן המים חודרים.</p>		<p>המלצה</p>

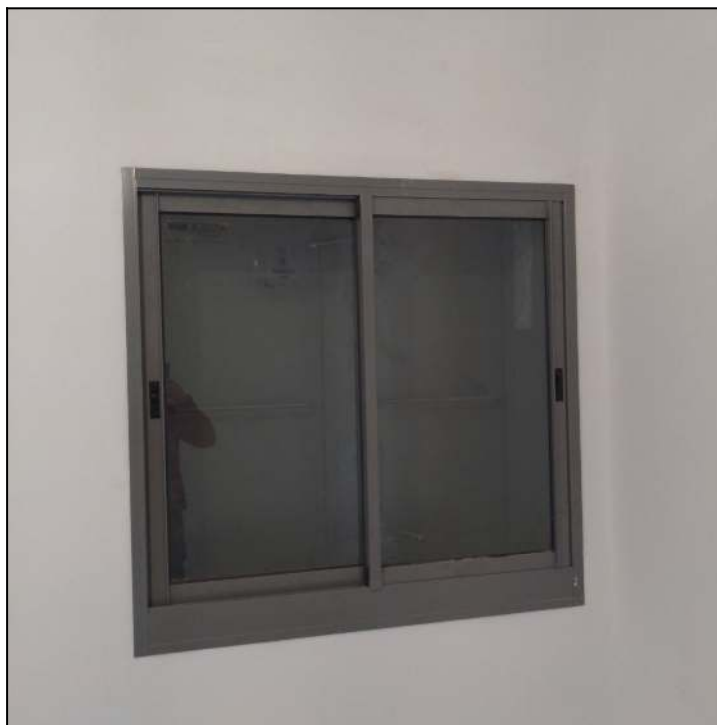
2. נעילת כנף ההדף בחלון אינה תקינה וקשה מאוד (נדרש כוח הרבה יותר מ- 20 ק"ג לפי קביעת התקן).	4.1 ממצא
כיוון של מנגנון הנעילה של כנף ההדף בחלון.	המלצה
450ש (מחיר ליחידה: 450ש, כמות: 1 יח')	מחיר

סימוכין: ת"י 4422.2 - "פריטי מסגרות למקלטים: פריטים למרחבים מוגנים - דרישות ובדיקות" (מהדורה אפריל 2019)

א. חלון – הכוח המרבי הנדרש לנעילה - 20 ק"ג;

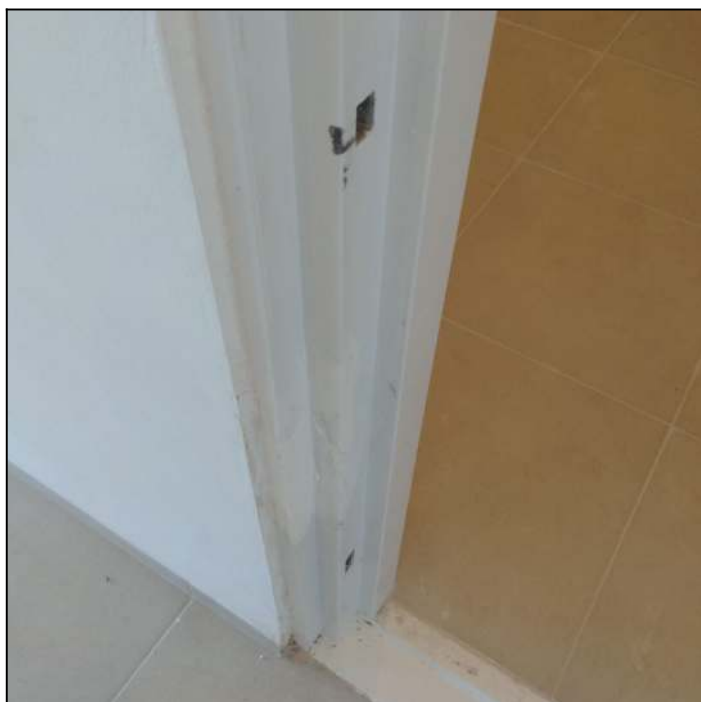
<p>פרטי מיגון ממ"ד לא נצבעו באופן מלא ותיקני יש פגמים חזותיים במראה פריטי מסגרות ממ"ד, וזאת בניגוד להוראות ת"י 3.4422</p>	<p>4.2 ממצא</p>
<p>יש לבצע צביעה חוזרת של פרטי מיגון הממ"ד באמצעות צבע יסוד המתאים לצביעה של פריט נדרש תיקוני פחחות ו/או צביעה ע"י צבע עשיר באבץ בהתאם להוראות המפורטות בסעיף .</p>	<p>המלצה</p>
	<p>תקן ת"י 4422.3</p>
	<p>מחיר 250 ש"ח (מחיר ליחידה: 250 ש"ח, כמות: 1 קומפ')</p>

אזורים שנפגע בהם הציפוי המפורט בתקן הישראלי ת"י 4422 חלק 2 מסיבה כלשהי, יתוקנו כמפורט להלן: מנקים כך, שגודל האזור המנוקה יהיה גדול מהאזור המיועד לתיקון. משחזים את האזורים שנפגעו באמצעים מכניים עד למצב של מתכת לבנה. לאחר הניקוי צובעים בצבע יסוד עשיר אבץ, המיועד לצביעה של פריט שעבר תהליך ציפוי מתאים. תכולת האבץ בשכבה היבשה תהיה 65% לפחות. עובי צבע עשיר אבץ יהיה 30% יותר מעובי הציפוי, ויכסה גם שטח של כ-20 מ"מ של ציפוי שלא נפגע, מכל צדי אזור התיקון.

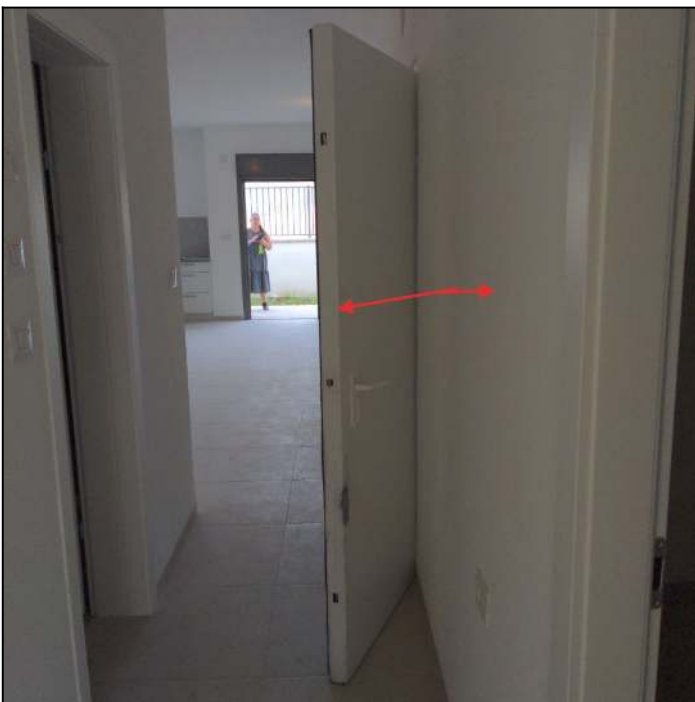
<p>במצב פתיחה מרבי של הדלת, אגף דלת הממ"ד בולט מעל 18 ס"מ לרוחב פרוזדור ובכך בין היתר מקטין את פתח המעבר החופשי וזאת בניגוד תקנות התכנון והבניה.</p>	<p>4.3 ממצא</p>
<p>כפתרון פרגמטי מאולץ לצורך מתן מענה בלבד עלה עניין התפקודי (אי פתיחה מיטבית של הדלת) בתיאום מול בעלי הנכס ובכפוף לאישור פיקוד העורף יש לשקול לבצע מגרעת סמוך לציריהדלת באמצעות הסרה מעובי הטיחו/או כל פתרון אחר נאות ואסתטי לשביעות רצון בעלי הנכס ופיקוד העורף. יש לקחת בחשבון כי פתרון כנ"ל עשוי לייצר ליקוי אחר, כלומר יצירת מגרעת בלתי מתוכננת אשר תהווה מפגע אסתטי הבולט לעין ובצורה זו כך או כך יהווה בסיס לקביעת שווי פיצוי/ירידת ערך הנכס. ככל שיתברר כי הפתרון המוצע לעיל או כל פתרון אחר בלתי ישימים אזי גם כן יש לפנות לשמאי מקרקעין לקביעת שווי פיצוי/ירידת ערך הנכס. הערכת עלות הנקובה להלן מתייחסת לפתרון יצירת המגרעת בלבד</p>	<p>המלצה</p>
<p>1,200ש (מחיר ליחידה: 1,200ש, כמות: 1 יח')</p>	<p>מחיר</p>

(ב) במצב פתיחה מרבי של אגף הדלת לפרוזדור או למעבר, תותר הבלטת האגף עד 18 סנטימטרים. בליטה זו של הדלת לא גורעת מרוחבו של הפרוזדור כמתואר בתרשימים 3.2.1.10 ב' ו-3.2.1.10 ג'.

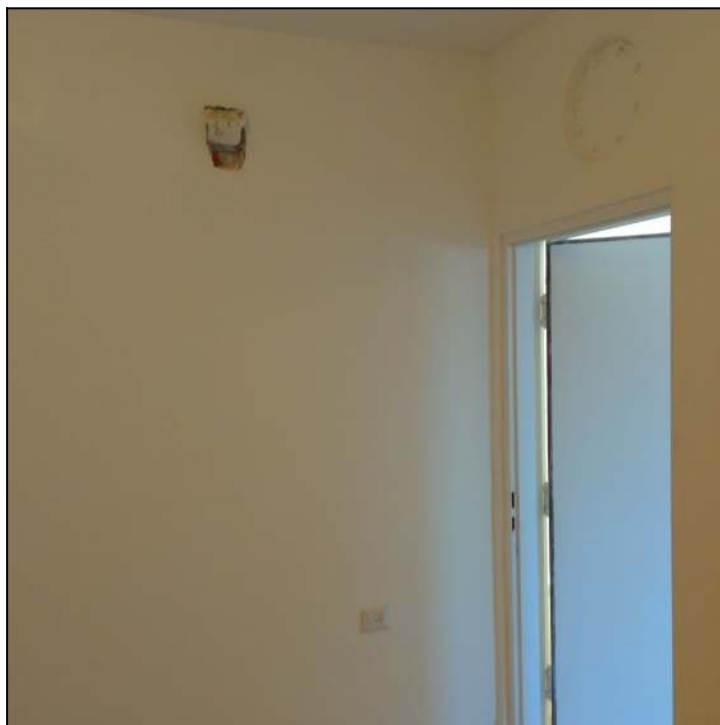
5.1 ממצא	שקע למיזוג נמצא במרחק בלתי סביר עבור שימוש להתקנת המזגן
המלצה	יש להזיז את מיקום השקע למקום תקין וראוי
מחיר	350ש (מחיר ליחידה: 350ש, כמות: 1 קומפ')

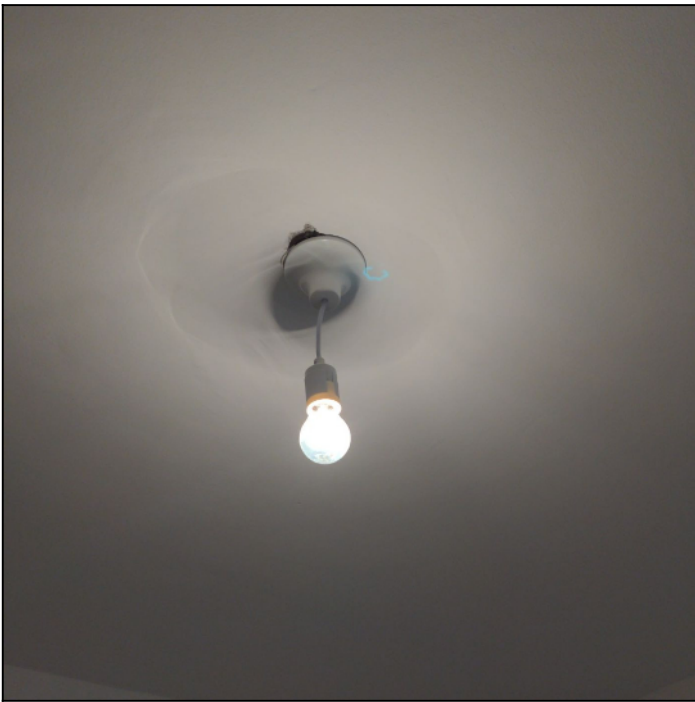
5.2 ממצא	נקודות גופי תאורה מותקנות באופן רופף ואינן מקובעות לקיר/תקרה
מיקום	כלל הבית
המלצה	יש לחזק ולקבע נקודות התאורה לקיר/תקרה שלא יהווה מפגע בטיחותי.
תקן	[תקנות החשמל (מעגלים סופיים עד 1000 וולט)]
מחיר	608 ש"ח (מחיר ליחידה: 608 ש"ח, כמות: 1 קומפ')

- מנורה המורכבת על קיר או על תקרה תיקבע באופן יציב ובחיזוק בר-קיימא.
- מותר לתלות מנורה שמשקלה אינו עולה על 1 ק"ג על פתיל זינה שחתך מוליכיו 0.75 מ"מ לפחות.
- ליד כל נקודת מאור בתקרה ייקבע ו-תליה המתאים לשאת משקל של 10 ק"ג לפחות.
- החיבורים בין המוליכים של המנורה ומוליכי המעגל הסופי ייעשו באמצעות מהדקים מיוחדים.

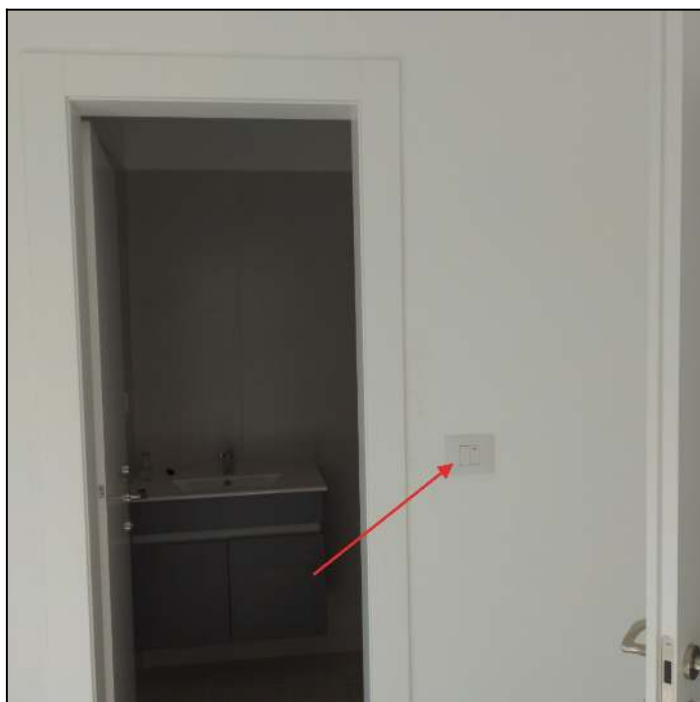
מנורה חדר רחצה הורים

5.3 ממצא	מתג לא עובד
המלצה	יש לתקן. במידת הצורך יש להיוועץ עם חשמלאי מוסמך.
מחיר	700 ש"ח (מחיר ליחידה: 350 ש"ח, כמות: 2 יח')

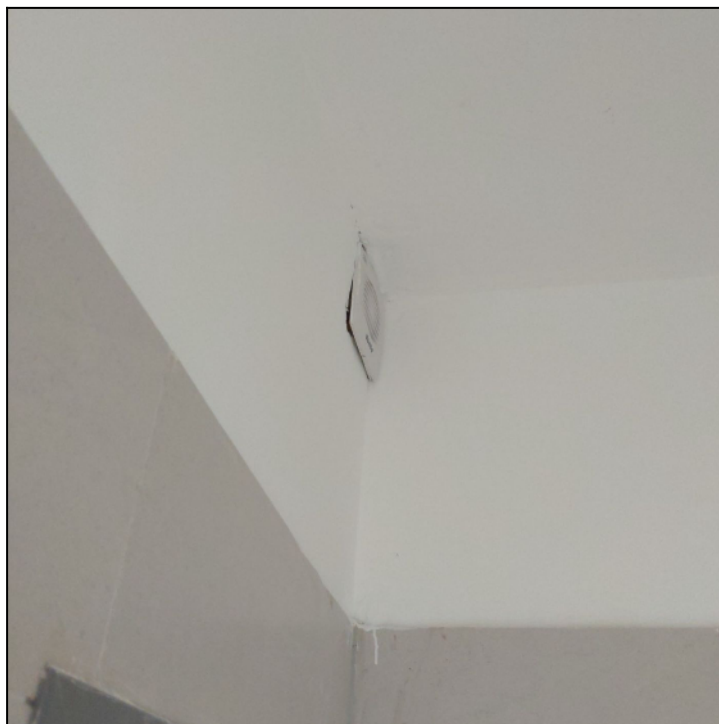
חדר רחצה כללי

5.4 ממצא סביב כל השקעים נדרש לבצע סגירת מרווחים עד לגמר מושלם
	המלצה יש לבצע סגירת המרווחים בצורה מושלמת על מנת למנוע חדירת מים
	מחיר 550ש (מחיר ליחידה: 550ש, כמות: 1 קומפ')

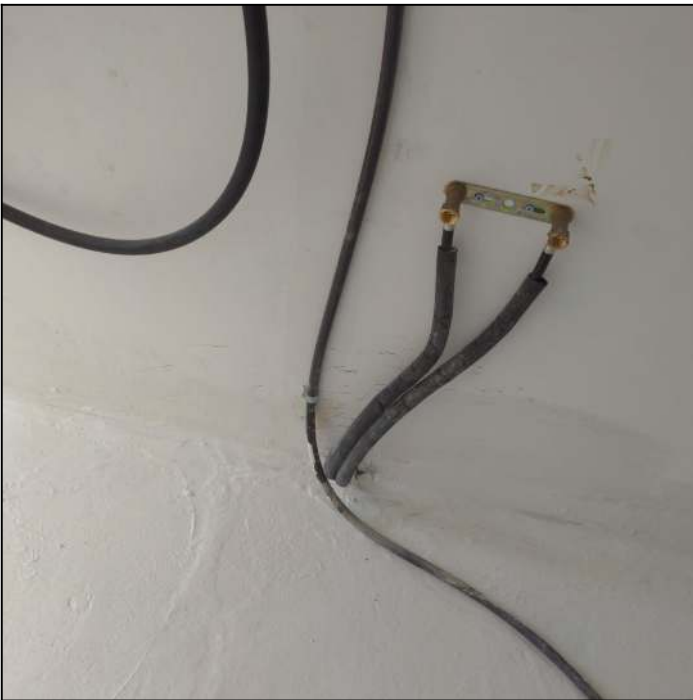
נמצא שקע נוסף לדוד החשמלי שנראה מיותר

5.5 ממצא

לבדיקה מול הקבלן ותוכנית חשמל במה מדובר

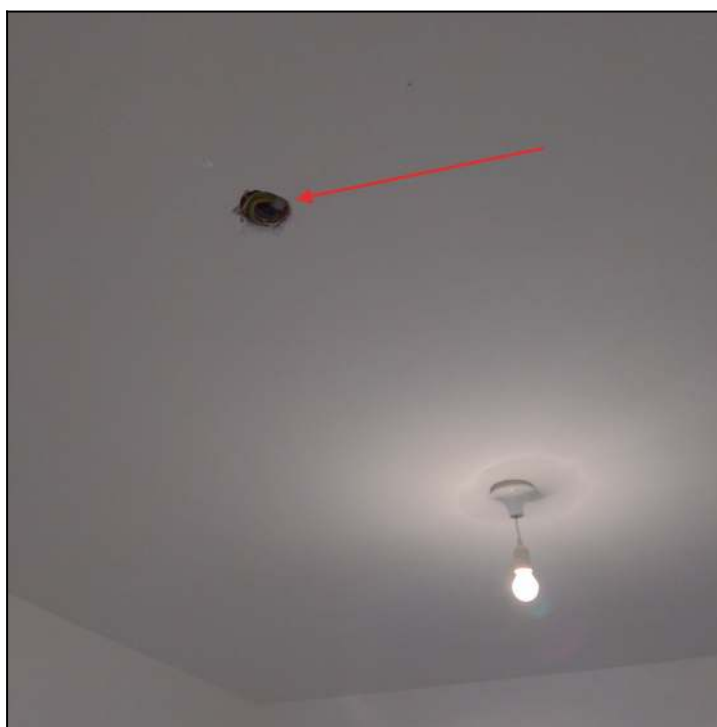
חדר שינה

<p>נצפו כבלים חשופים ללא הגנה/ אביזרי חשמל חשופים, במקומות שונים בדירה. נדרש לתקן לפי תקנות החשמל.</p>	<p>5.6 ממצא</p>
<p>נדרש לתקן לפי תקנות החשמל. הנ"ל מהווה ליקוי בטיחותי השקעים נדרשים להיות סגורים הרמטית ללא חשיפה למגע אדם, לחות ואבק, הכבלים נדרשים להיות מוגנים מפני מגע אדם, פגיעה מכנית, לחות ואבק.</p>	<p>המלצה</p>
<p>350 ש"ח (מחיר ליחידה: 350 ש"ח, כמות: 1 יח')</p>	<p>מחיר</p>

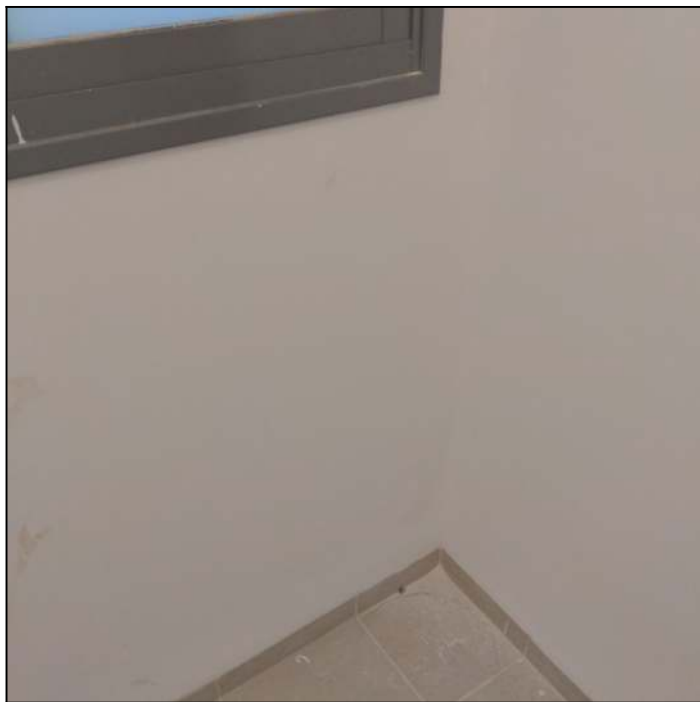
מסתור כביסה

מראה טיח/צבע לא אחיד.	6.1 ממצא
<p>נדרש לשפשף את הצבע מהקירות להכין את הקירות והתקרות לצביעה ולצבוע מחדש בשלוש שכבות לפחות של צבע מתאים, תוך הקפדה על ביצוע מקצועי וקבלת גוון תואם ומראה אחיד. זאת בניגוד למפרט הכללי - סעיף 11031 - לפיו "כל משטחי טיח ובטון ינוקו היטב מגרגירי חול, זנבות מלט, כתמים, פריחות, אבק ולכלוך. יש לסתום חורים, שקעים ליד ברזל זיון, סדקים ושאר פגמים באמצעות מלט צמנטי עד שהמשטח יהיה חלק אחיד וישר "וכן בניגוד לת"י 1922.</p> <p>בגמר התיקונים כפי שמפורטים בחוות דעת- יהיה צורך בצביעה חוזרת של אזורים נרחבים בנכס כדי למנוע טלאים, כתמי לכלוך. נדרש לשפשף את הצבע מהקירות להכין את הקירות והתקרות לצביעה ולצבוע מחדש בשלוש שכבות לפחות של צבע מתאים, תוך הקפדה על ביצוע מקצועי וקבלת גוון תואם ומראה אחיד. זאת בניגוד למפרט הכללי - סעיף 11031 - לפיו "כל משטחי טיח ובטון ינוקו היטב מגרגירי חול, זנבות מלט, כתמים, פריחות, אבק ולכלוך. יש לסתום חורים, שקעים ליד ברזל זיון, סדקים ושאר פגמים באמצעות מלט צמנטי עד שהמשטח יהיה חלק אחיד וישר "וכן בניגוד לת"י</p>	<p>המלצה</p>

<p>ת"י 1920 סעיף 3.1 המחייב שמראה הטיח, גימורו וגוונו יתאימו למוזמן. ת"י 1922 חלק 1, הדורש שהצבע יתאים לדרישות התפקוד בהתאם לתנאי הסביבה. ת"י 1920,2 סעיף 3.1 המחייב גימור של מערכת הצבע יתאים לדרישות המזמין.. זאת בניגוד למפרט הכללי - סעיף 11031 - לפיו "כל משטחי טיח ובטון ינוקו היטב מגרגירי חול, זנבות מלט, כתמים, פריחות, אבק ולכלוך. יש לסתום חורים, שקעים ליד ברזל זיון, סדקים ושאר פגמים באמצעות מלט צמנטי עד שהמשטח יהיה חלק אחיד וישר .</p>	<p>תקן</p>
<p>6,500 ש"ח (מחיר ליחידה: 6,500 ש"ח, כמות: 1 קומפ')</p>	<p>מחיר</p>

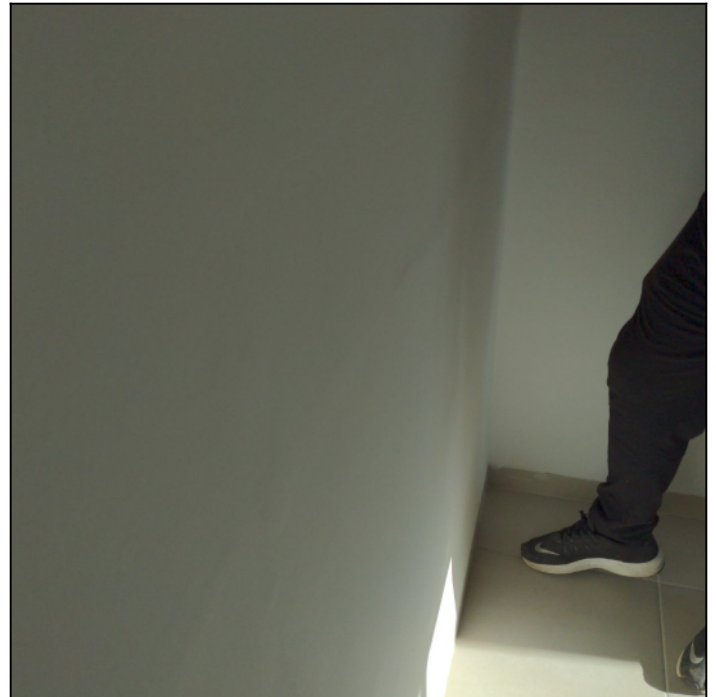
חדר שינה

6.2 ממצא	גבשושיות וגלים בטיח.
המלצה	יש לבצע חידוש חלקי תוך יישור בסרגלים, וצביעה חוזרת.
תקן	[תקן 1920 חלק 2 סעיף 3.2]
מחיר	250 ש"ח (מחיר ליחידה: 250 ש"ח, כמות: 1 יח')

הסטיות המותרות של הטיח יהיו כמפורט בתקן הישראלי ת"י 789 [7].
בדיקת האנכיות והמישוריות של הקיר המטויח תיערך כמפורט בסעיפים 5.2.3.2 - 5.2.3.3, לפי העניין.

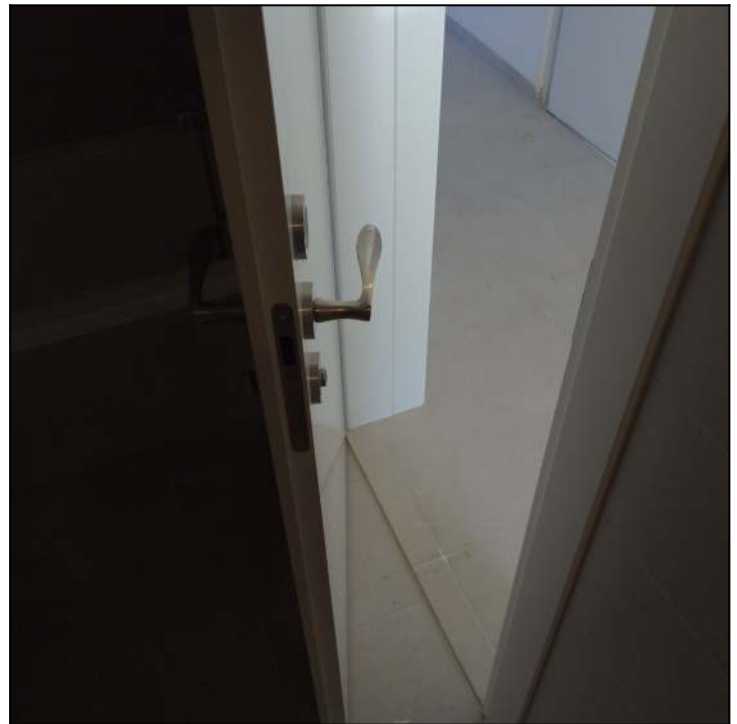
חדר רחצה כללי

7.1 ממצא	נעילת הדלת לא מתפקד בצורה חלקה, וזאת בניגוד להוראות ת"י 23.6.
המלצה	כיוון/שחרור/שימון/התאמת נעילה.
מחיר	250 ש"ח (מחיר ליחידה: 250 ש"ח, כמות: 1 קומפ')

<p>302.1.2.2. התאמת מקום הפרזול בודקים את התאמת מקום המנעול והבריח במלבן ובדלת המכלל על ידי הפעלתם ב-10 מחזורים של נעילה ופתיחה. בודקים לפני התפעול המכני ואחריו. <u>בבדיקה חזותית לא ייראו במכלל כל סימני נזק חיצוניים.</u> <u>המנעול ולשון הבריח ייסגרו וייפתחו בקלות.</u></p>

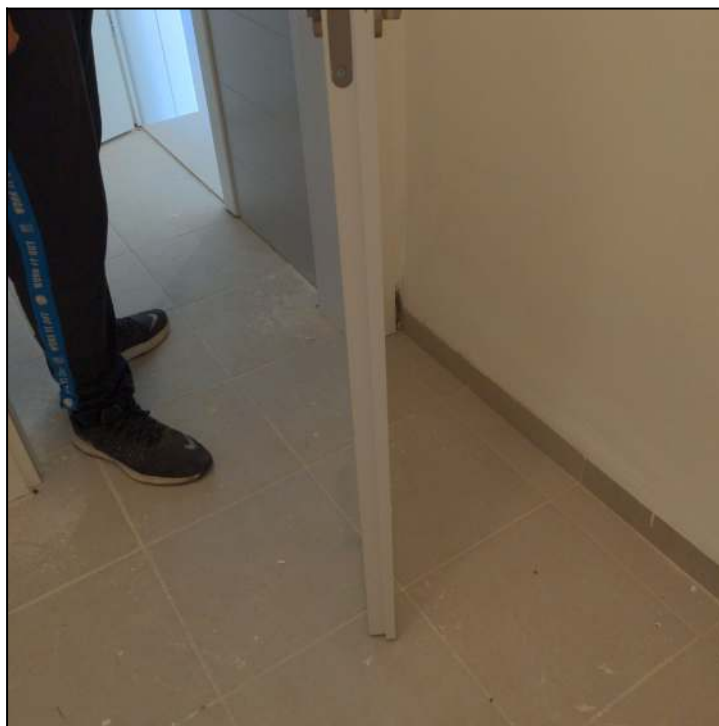
7.2 ממצא	חסרים מעצורי דלתות בדירות
מיקום	כלל הבית
הערה	זאת בהתאם לפסיקת בימ"ש השלום בקריות, לובל מאיר ויפעת נגד אברהם יצחק בע"מ, ת.א. 2279/01 לפיו: "התקנת סטופר נכללת בגדר המונח של איכות בניה סבירה וכי חלה על הנתבעת להתקין אותו אף שהדבר לא צוין מפורשות במפרט".
המלצה	יש להרכיב כדי למנוע נזקים לקירות.
מחיר	30 ש"ח (מחיר ליחידה: 30 ש"ח, כמות: 1 יח')

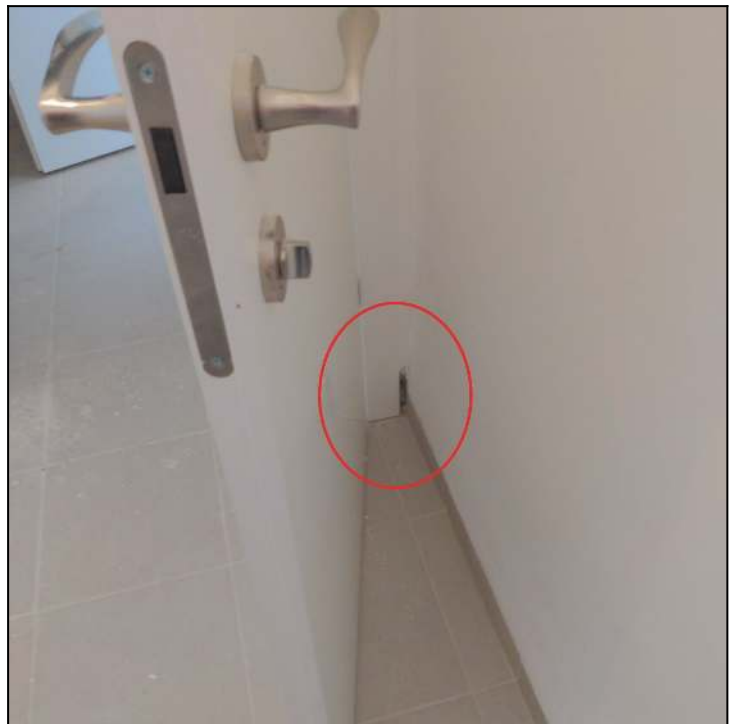
חדר שירות

<p>חסר חומר אטימה סביב הלבשות דלתות פנים, מבדיקה שנערכה ניתן להבחין במרווחים לא תקינים סביב הלבשות דלתות נגרות, מרווחים אלו יהיו אטומים על ידי אקרילי לבן.</p>	<p>7.3 ממצא</p>
<p>נדרש ליישם חומר אקרילי לבן אוטם סביב הלבשות נדרש למסור את הנכס כאשר העבודות הנגרות בוצעו עד לגמר מושלם</p>	<p>המלצה</p>
<p>100 ש"ח (מחיר ליחידה: 100 ש"ח, כמות: 1 קומפ')</p>	<p>מחיר</p>

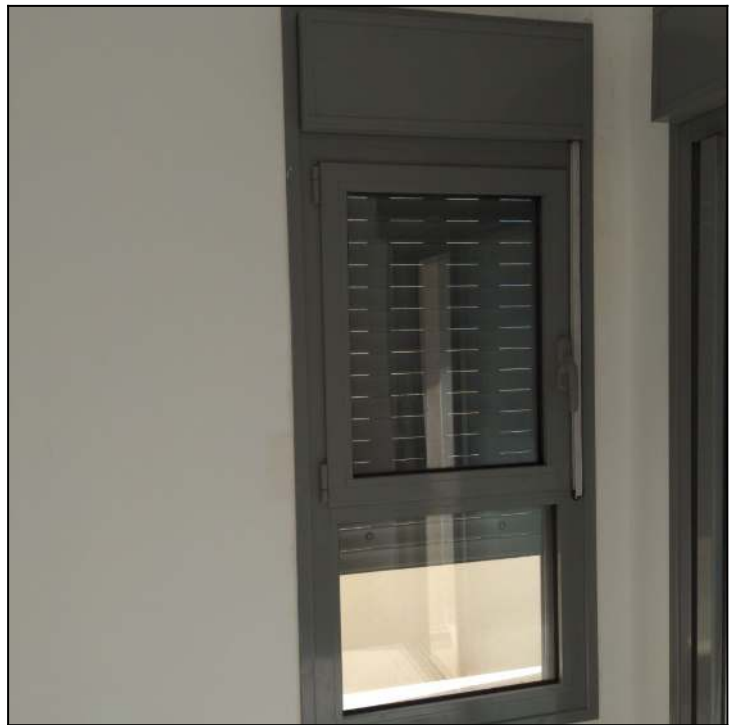
יחידת הורים

8.2 ממצא	פעולת גלילת התריסים בלתי תקינה.
המלצה	שחרור ו/או כיוון רכיבי התריסים.
מחיר	400 ש"ח (מחיר ליחידה: 400 ש"ח, כמות: 1 יח')

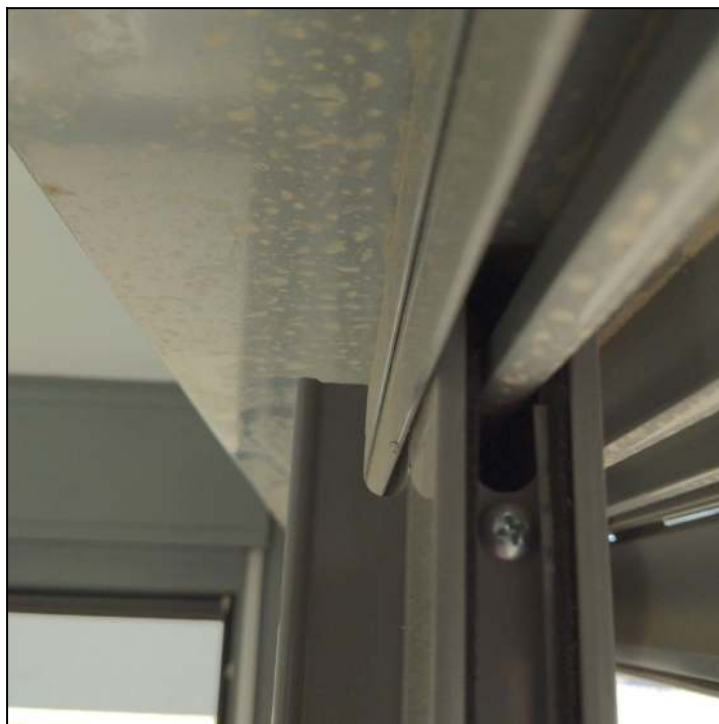
8.3 ממצא	לא אותרו הלבשות פלסטיק
מיקום	ווטרינות
הערה	ת"י 1068 חלק 1 "חלונות: דרישות כלליות ושיטות בדיקה", סעיף 201 על-פיו מבנה וגימור החלון יהיו לפי כללי מקצוע טובים
המלצה	נידרש להשלים הלבשות
מחיר	150 ש"ח (מחיר ליחידה: 150 ש"ח, כמות: 1 קומפ')

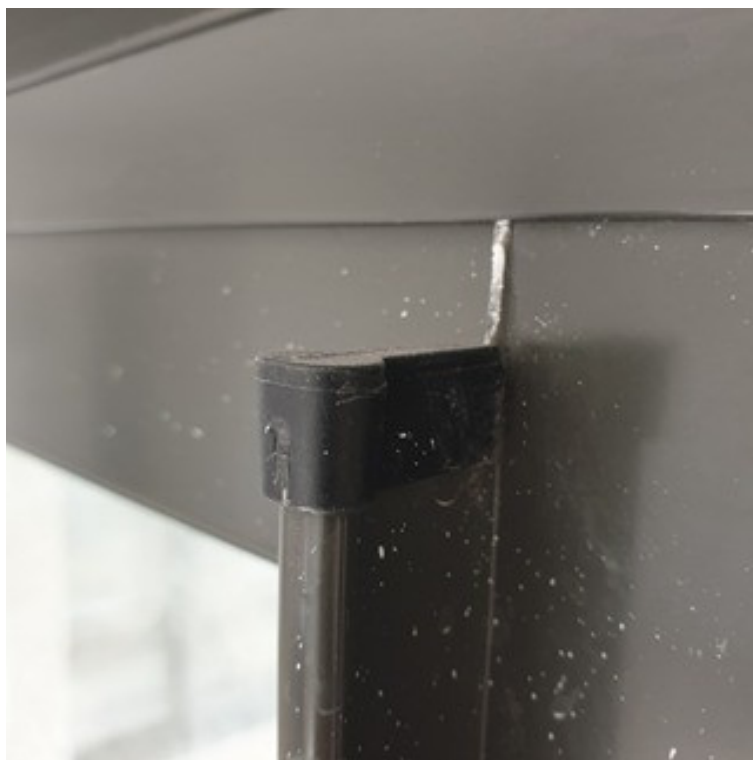
וויטרינה

8.4 ממצא	מעצור כנף חסר
המלצה	מעצור כנף חסר יש להתקין מעצורים לכנפי הוויטרינה כך שלא תתקבל פגיעה של כנף אחת באחרת בזמן סגירה, יש לוודא מול הוראות יצרן האלומניום
תקן	[תקן 4068 חלק 1 סעיף 4.1]
מחיר	150ש"ח (מחיר ליחידה: 150ש"ח, כמות: 1 קומפ')

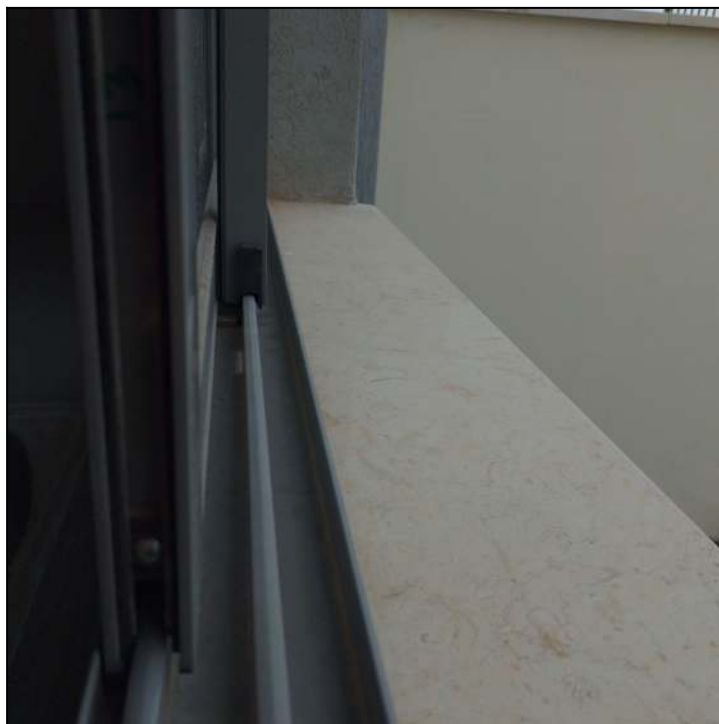
חסר רשת במטבח	8.5 ממצא
	יש להשלים בהתאם למפרט	המלצה
	250ש (מחיר ליחידה: 250ש, כמות: 1 קומפ')	מחיר

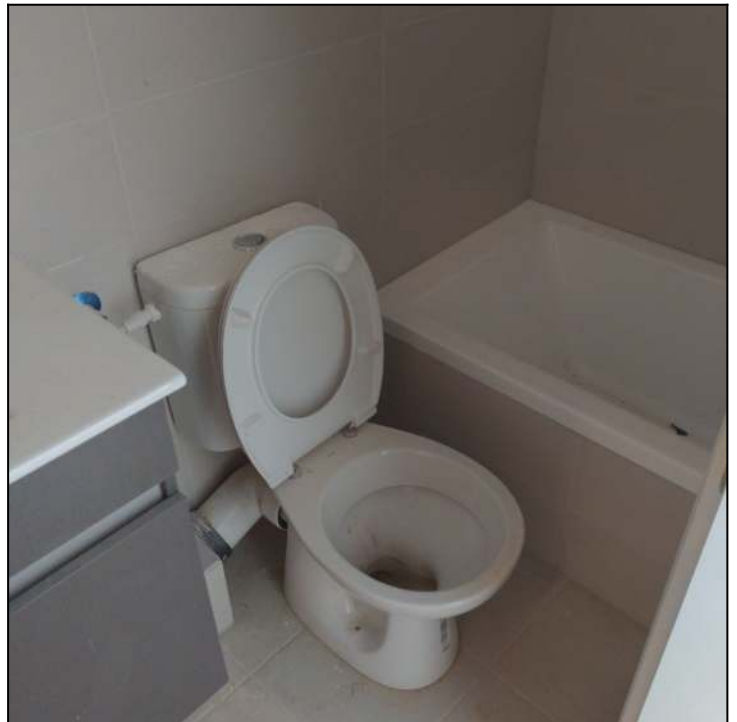
9.1 ממצא	מיכל ההדחה לא מחוזק לאסלה עצמה, לא יציב ומתנדנד.
מיקום	חדרים רטובים ושירותים
המלצה	יש לקבע את מיכל ההדחה ככה שלא יהיה תזוזות.
מחיר	250 ש"ח (מחיר ליחידה: 250 ש"ח, כמות: 1 קומפ')

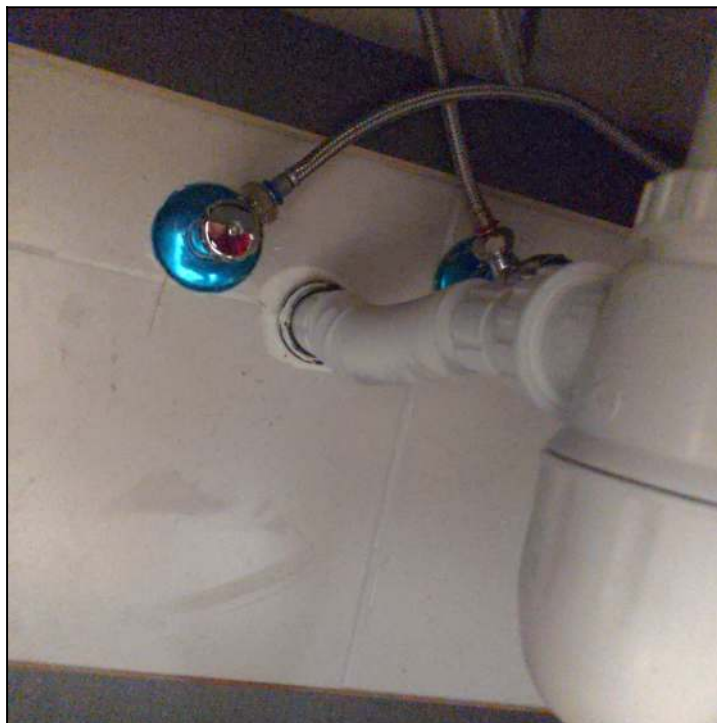
חדר רחצה כללי

9.3 ממצא	בוצע צינור לכיור בעזרת צנרת שרשורי אשר מהווה חומר אינו תיקני לשימוש בסיפון
המלצה	יש להחליף צינור ניקוז שרשורי בצינור לפי חומר מתאים על פי התקן
תקן	[תקן 1205 חלק 2 סעיף 2.2.1]
מחיר	250 ₪ (מחיר ליחידה: 250 ₪, כמות: 1 קומפ')

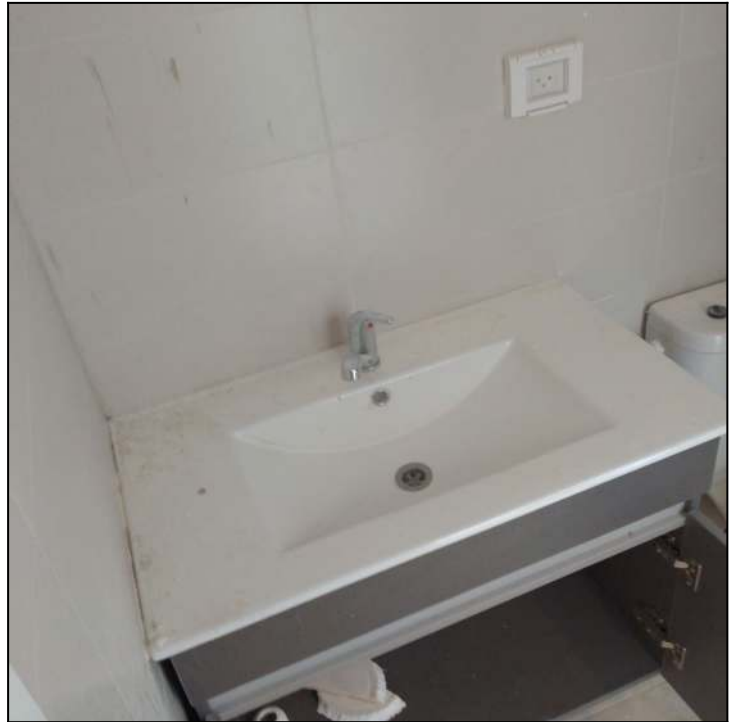
חדר רחצה

נמצא גימור לקוי של איטום מסביב לכיור	9.5 ממצא
יש לתקן	המלצה
150 ש"ח (מחיר ליחידה: 150 ש"ח, כמות: 1 קומפ')	מחיר

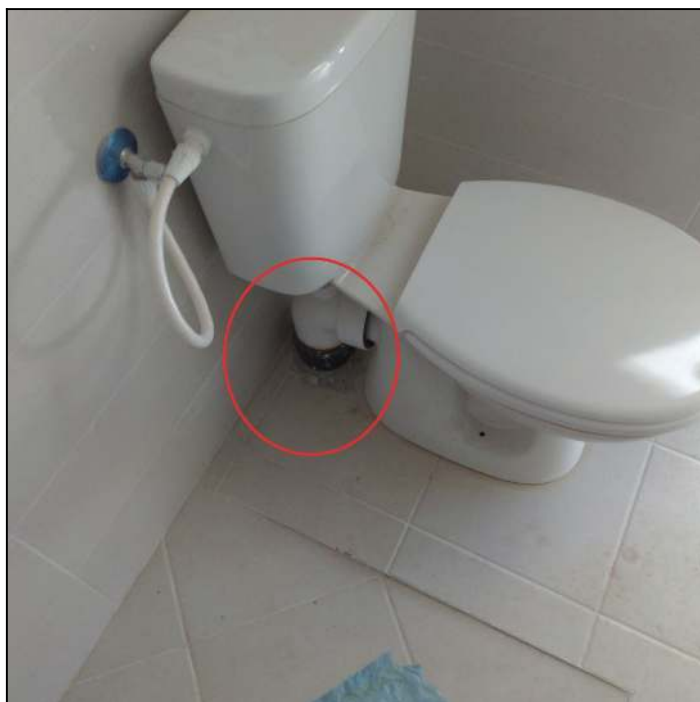
יחידת הורים חדר רחצה

9.6 ממצא	צנרת מים חשופה ללא צינור הגנה
המלצה	יש לבצע הגנה על צנרת המים בעזרת חומר מיגון מתאים לפי תקן יש להשלים חיפוי קרמיקה.
תקן	[תקן 1205 חלק 6 פרק ב סעיף 2.2]
מחיר	750 ש"ח (מחיר ליחידה: 250 ש"ח, כמות: 3 יח')

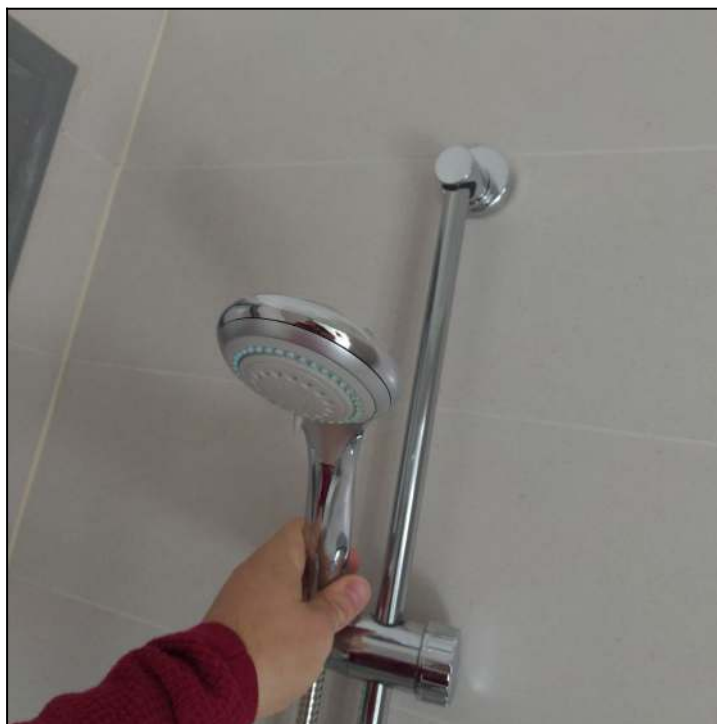
9.8 ממצא אותרה אי תקינות/שלמות בקבועות שרברבות ואבזריה
	המלצה יש לוודא כי לא יהיה במוצר שום פגם או ליקוי. נדרש להחליף/ לתקן את המוצר. יש לקבע את הברז ללא סטיות ותזוזות
	מחיר 250 ש"ח (מחיר ליחידה: 250 ש"ח, כמות: 1 קומפ')

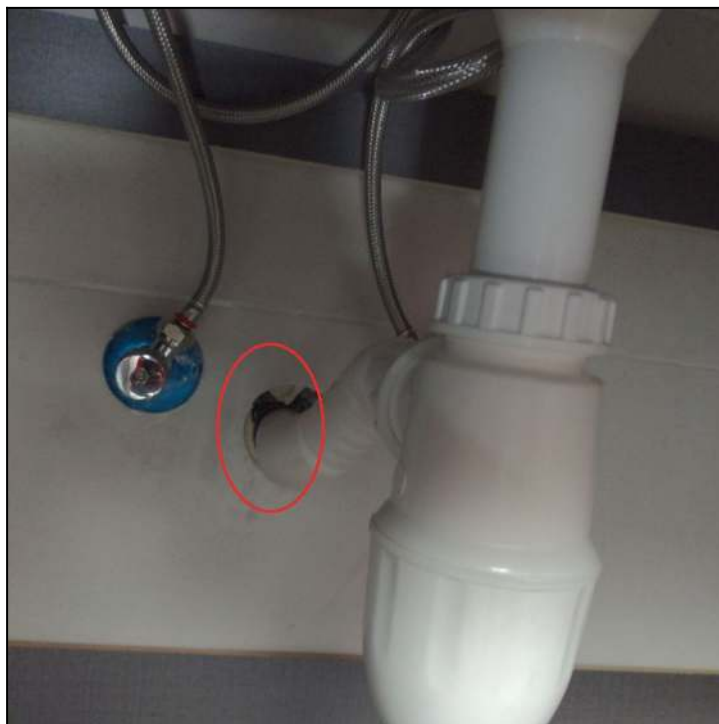
יחידת הורים חדר רחצה

9.9 ממצא	חסר תושבות לצנרת הניקוז מתחת לכיור
המלצה	יש להשלים
מחיר	150 ש"ח (מחיר ליחידה: 150 ש"ח, כמות: 1 קומפ')

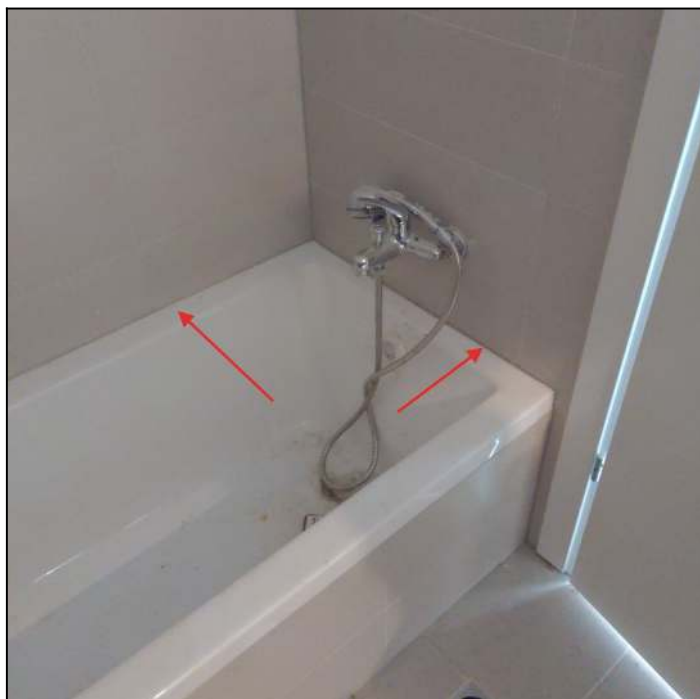
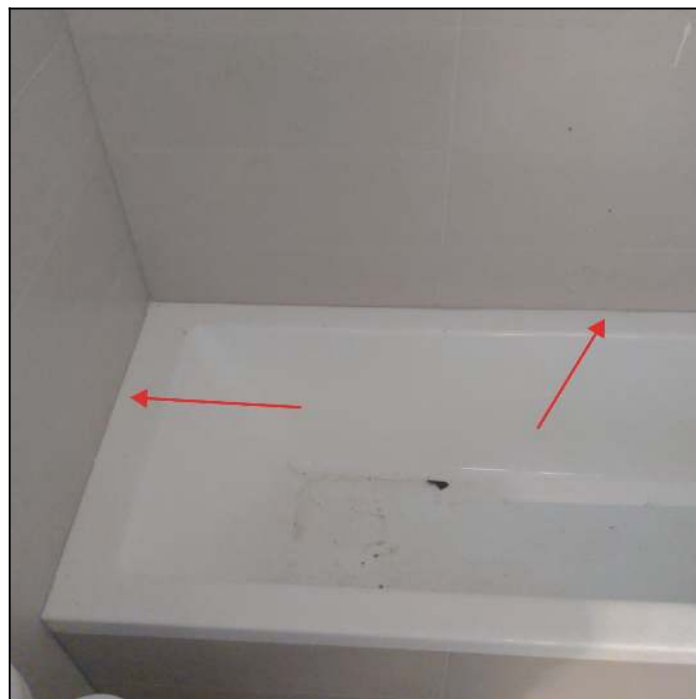
חדר רחצה כללי

10.1 ממצא	רוחב המישקים ביניים בין אריחי חיפוי הקרמיקה קטן מ-6 מ"מ
המלצה	יש לחרוץ את החומר הקשיח - ליצור מישק ברוחב 6 מ"מ לפחות ומלא בחומר גמיש (אלסטומרי) כדוגמת סיקה או שו"ע
תקן	[תקן 1555 חלק 2 סעיף 4.7.2 וציור 4]
מחיר	300ש"ח (מחיר ליחידה: 300ש"ח, כמות: 1 קומפ')

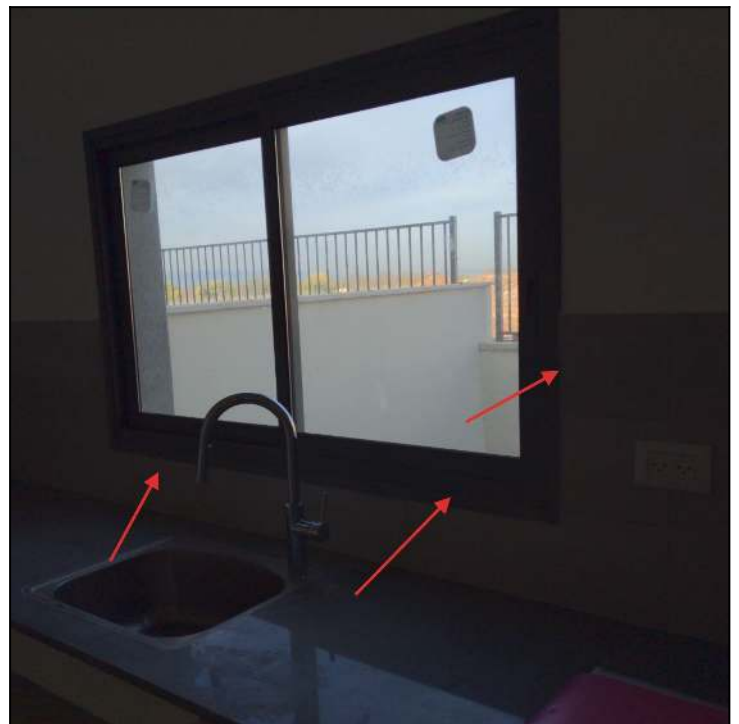
מטבח

10.2 ממצא	במישק הפרדה בין חלון לחיפוי קרמיקה לא נמצא חומר אטימה גמיש
המלצה	יש לבצע חומר אטימה גמיש על פי דרישות התקן פעולת החריצה באמצעות מכשיר כדוגמת "BOSH-GOP 250" ללא צורך בפירוק אריחים.
תקן	[תקן 1555 חלק 2 סעיף 4.7.3 וציור 5]
מחיר	150 ש"ח (מחיר ליחידה: 150 ש"ח, כמות: 1 קומפ')

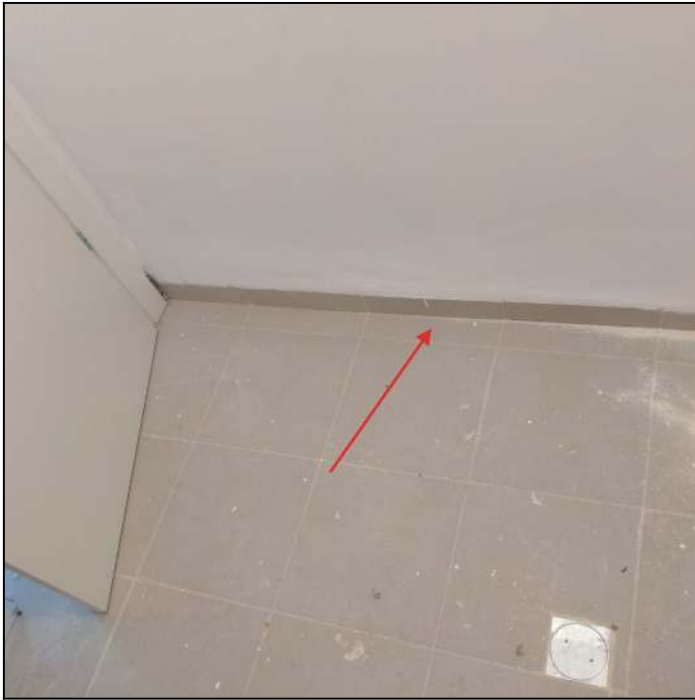
חדר שירות

<p>היעדר מישקי הפרדה 1. בניגוד לתקן המחייב, לא בוצעו מישקי הפרדה בין השיפולים לריצוף 2. בנוסף המילוי והאטימה בין השיפולים לריצוף נעשו לא ע"י חומר גמיש לפי המלצת התקן, אלא ע"י רובה ובאופן לא תקני 3. הרי עפ"י התקן יש לבצע מילוי רובה במישק (תפר) בעל רוחב 3 מ"מ לפחות, ולא מריחה בין האלמנטים הצמודים אחד לשני (אריח ריצוף - שיפול) 4. כלומר בשני המקרים של השימוש בחומר (גמיש או קשיח) היה צריך לבצע מישק הפרדה בין הריצוף לשיפולים. בפועל הריצוף והשיפולים צמודים אחד לשני. הערה: יש לציין שעקב המריחה ולא מילוי ישנם כבר מקומות בהם גובה נסדקת, מתקלפת ומתפרקת.</p>	<p>11.1 ממצא</p>
<p>1. יש לפרק את השיפולים באופן מלא. להכין את הקירות להרכבת שיפולים חוזרת, לייצר ולספק שיפולים חדשים, להרכיבם מחדש / להשתמש במכשיר ייעודי פעולת החריצה באמצעות מכשיר כדוגמת "BOSH-GOP 250" ללא צורך בפירוק אריחים. לחריצת הרובה הקיימת והחדרת הרובה בעובי המתאים בהתאם לדרישות התקן. 2. העבודה כוללת תיקוני טיח מעל השיפולים החדשים וצביעת קירות הדירה באופן מלא וזאת על מנת לשמור על אחידות הצביעה בין המקומות המתוקנים ליתר הקירות. 3. לבצע מילוי ואטימה בין הריצוף לשיפולים ע"י חומר לפי בחירת הקבלן, אך כן מומלץ לבצע זאת ע"י חומר גמיש ולא רובה (לפי המלצת התקן).</p>	<p>המלצה</p>

300ש (מחיר ליחידה: 150ש, כמות: 2 יח')

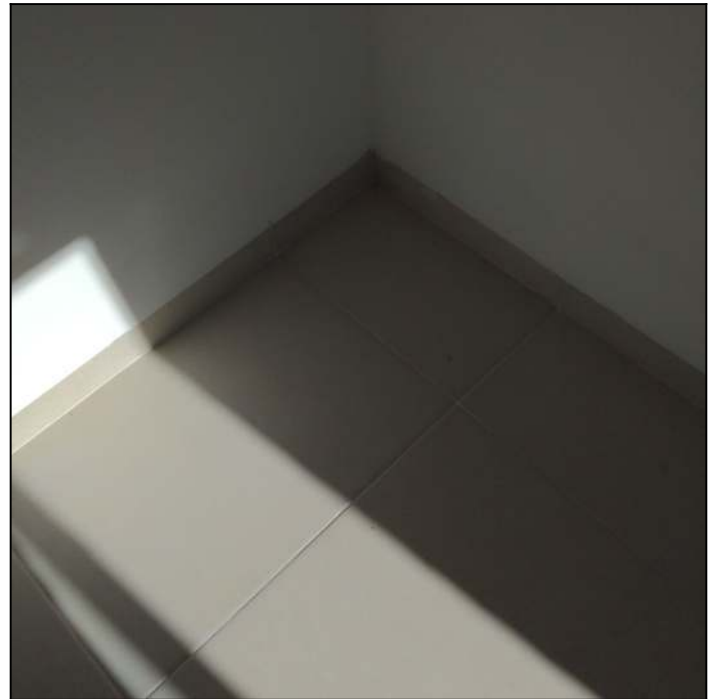
חדר שינה

11.2 ממצא	לא בוצע מילוי רובה באופן תיקני וגימור לא אחיד במישקים הריצוף.
המלצה	יש להשלים חומר מילוי במישקים על פי דרישות התקן נדרש לחרוץ רובה קיימת, לנקות מישקים ולמלא מחדש בצורה מקצועית ואחידה.
תקן	[תקן 1555 חלק 3 סעיף 3.1]
מחיר	150ש"ח (מחיר ליחידה: 150ש"ח, כמות: 1 יח')

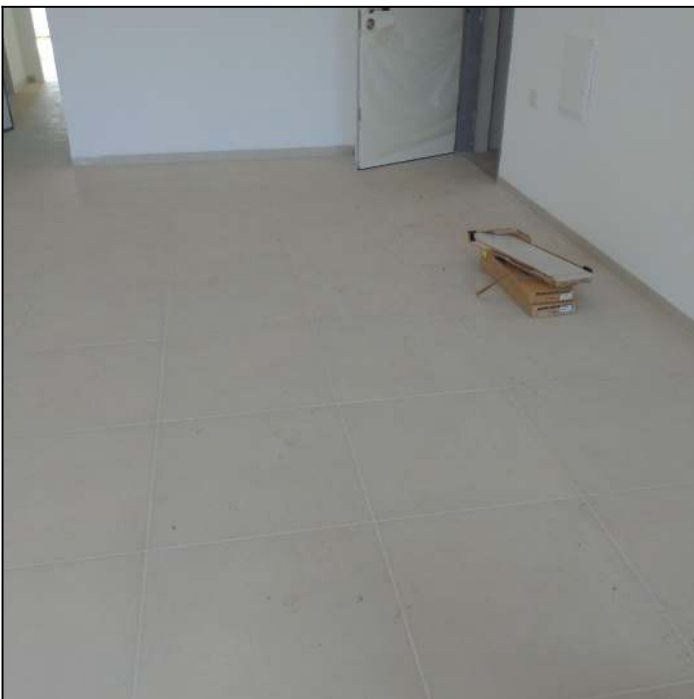
11.3 ממצא ביום ביצוע הבדיקה לא היה ניתן לבדוק פגמים חזותיים עקב לכלוך ושאריות בטון
מיקום כלל הבית

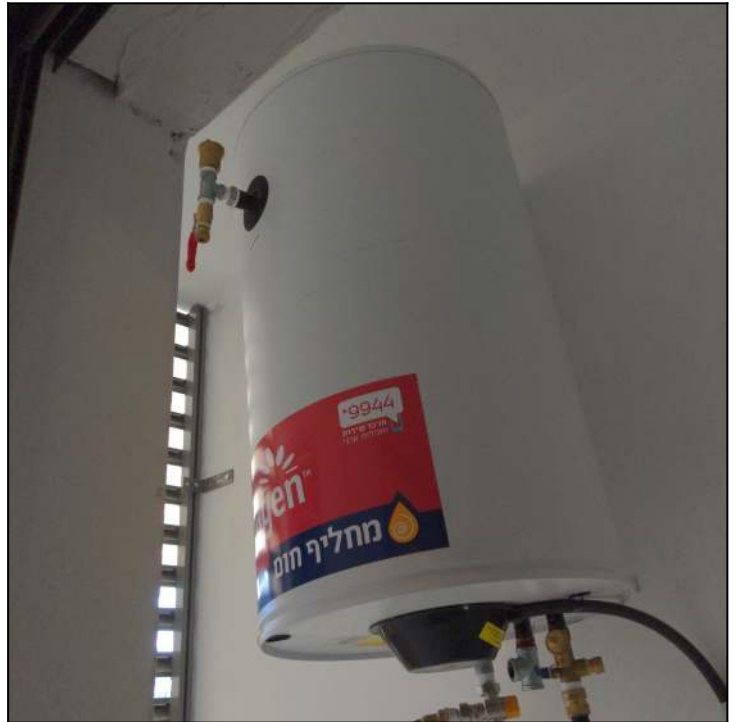
12.1 ממצא	דוד החשמל הורכב בקיר בצורה עקומה - עם סטייה מהאנך.
המלצה	ליישר את הדוד
מחיר	150 ש"ח (מחיר ליחידה: 150 ש"ח, כמות: 1 קומפ')

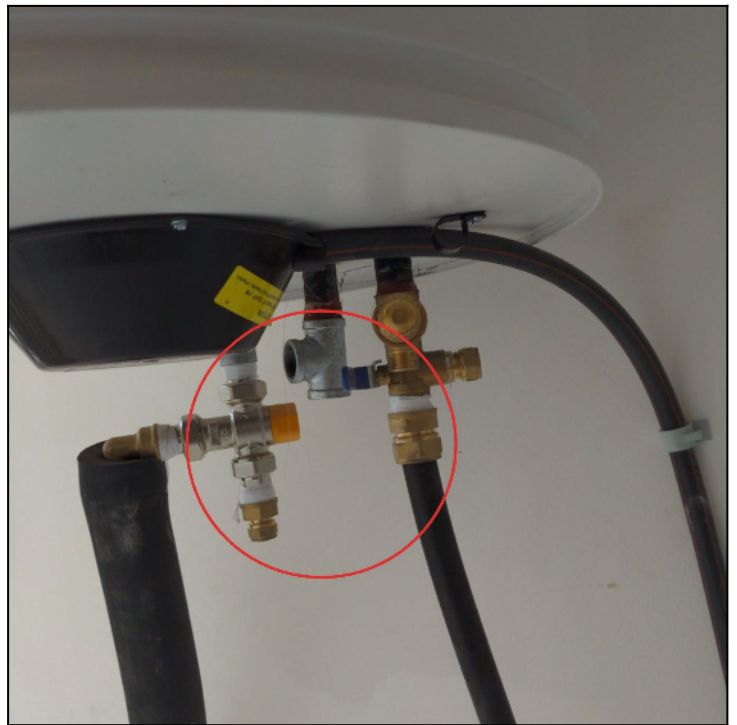
12.2 ממצא	לא הורכב צינור הניקוז לשסתום הביטחון של הדוד.
המלצה	יש להרכיב
מחיר	350 ש"ח (מחיר ליחידה: 350 ש"ח, כמות: 1 יח')

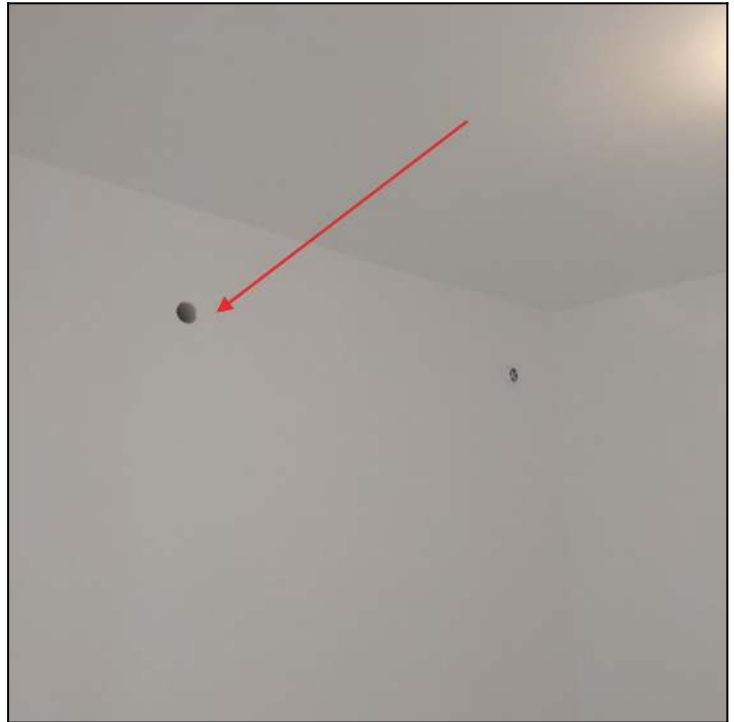
חדר שינה

13.1 ממצא	חסר מכסה תריס דקורטיבי בפתח מעבר אוויר של הממ"ד.
המלצה	השלמת מכסה תריס.
מחיר	100ש (מחיר ליחידה: 100ש, כמות: 1 יח')
