תאריך: 17/12/2023

חוות דעת הנדסית - בדק בית

כתובת: דוד אלעזר, מגדל העמק

סוג הנכס: דירת מגורים, 4 חדרים

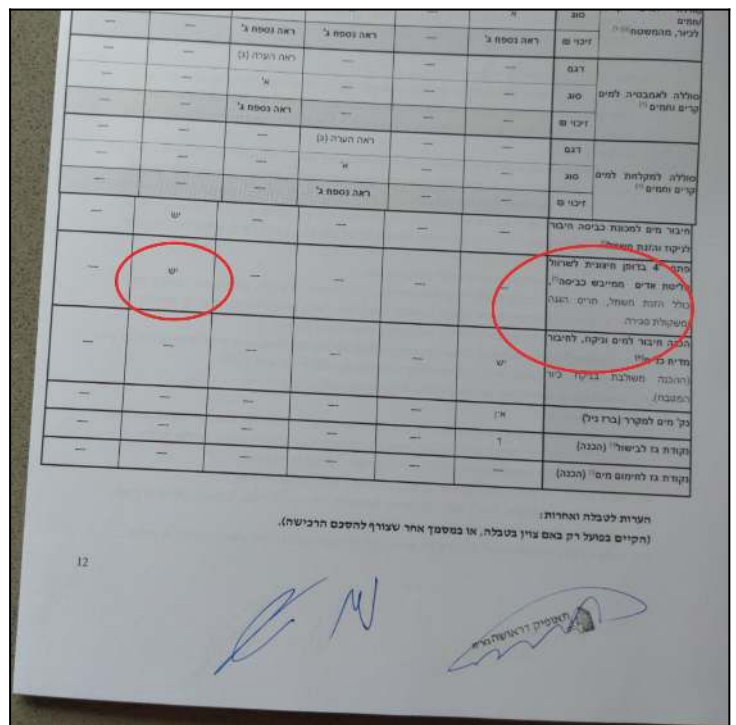
<p>העדר פתח בקיר של מייבש כביסה, בניגוד למפרט הטכני בקיר המפריד בין מרפסת השירות למסתור הכביסה לא בוצע פתח למייבש כביסה, כולל אביזרים נוספים (ראה בתמונות - דוגמאות).</p>	<p>13.4 ממצא</p>
<p>1. לבצע פתח בקיר המפריד בין מרפסת השירות למסתור הכביסה, בעל קוטר מתאים. 2. בצדו החיצוני יש להרכיב תריס רפפות, אשר נסגר כאשר המייבש לא עובד 3. בצדו הפתח הפנימי יש להרכיב מכסה פתיחה כולל מסגרת - ראה בדוגמא להלן</p>	<p>המלצה</p>
<p>900ש"ח (מחיר ליחידה: 900ש"ח, כמות: 1 יח')</p>	<p>מחיר</p>

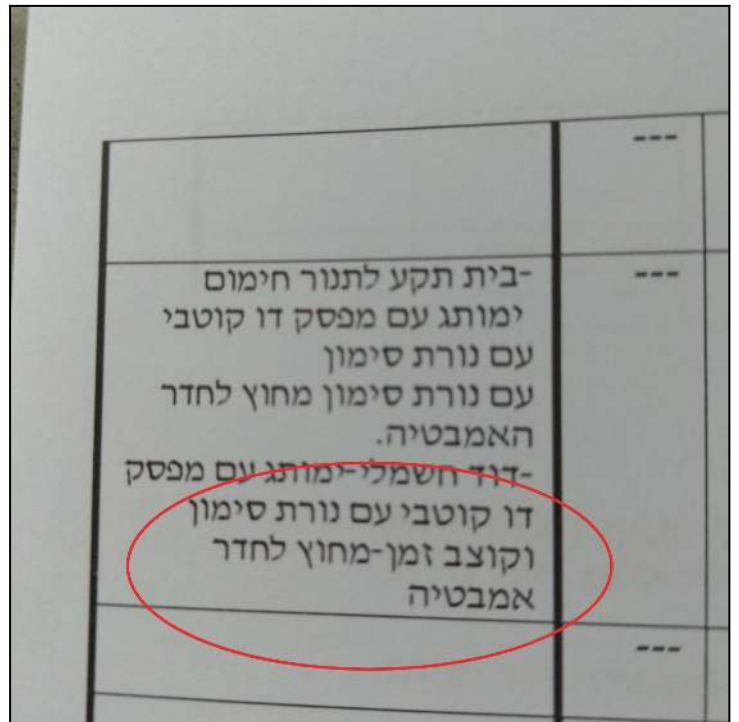
13.5 ממצא	לא הורכב טיימר לדוד חדר רחצה כללי
המלצה	יש להשלים בהתאם למפרט
מחיר	350 ש"ח (מחיר ליחידה: 350 ש"ח, כמות: 1 קומפ')

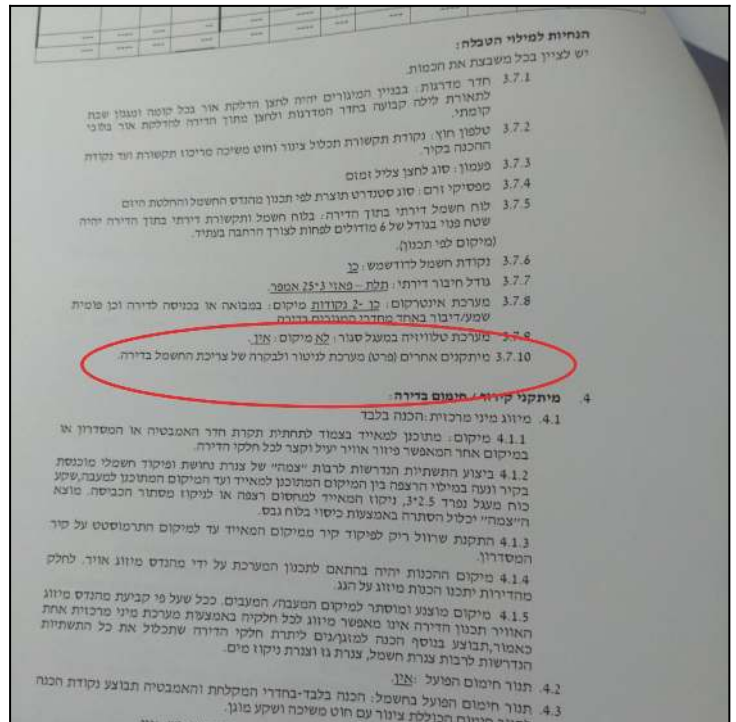
13.6 ממצא	העדר מערכת ניטור ובקרה לצריכת החשמל הדירתי
המלצה	יש לספק בהתאם למפרט
מחיר	350₪ (מחיר ליחידה: 350₪, כמות: 1 קומפ')

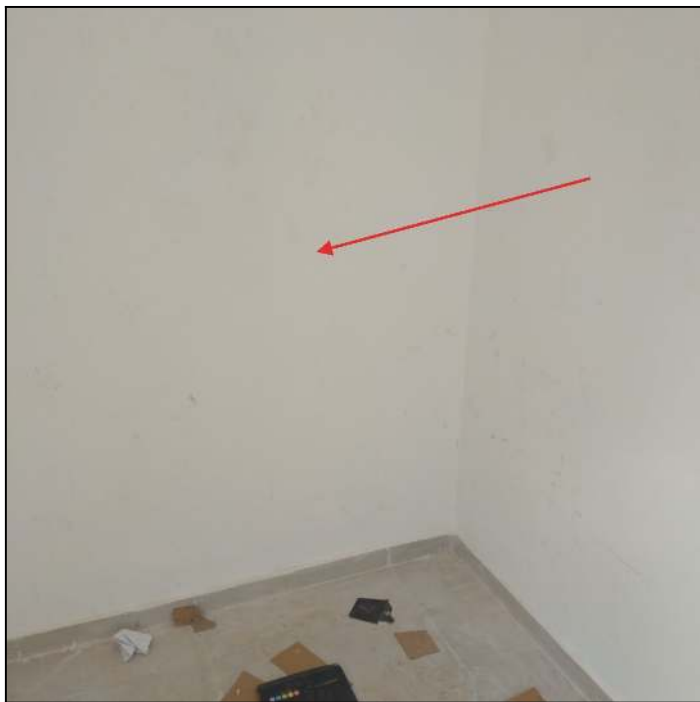
מחסן

3.1 מראה מערכת הטיח

המראה של מערכת הטיח, גימור הטיח וגונו יתאימו למוזמן. במערכת טיח המיועדת לגימור בשכבת צבע בלבד, לא ייראו סדקים שעוביים גדול מ-0.3 מ"מ.

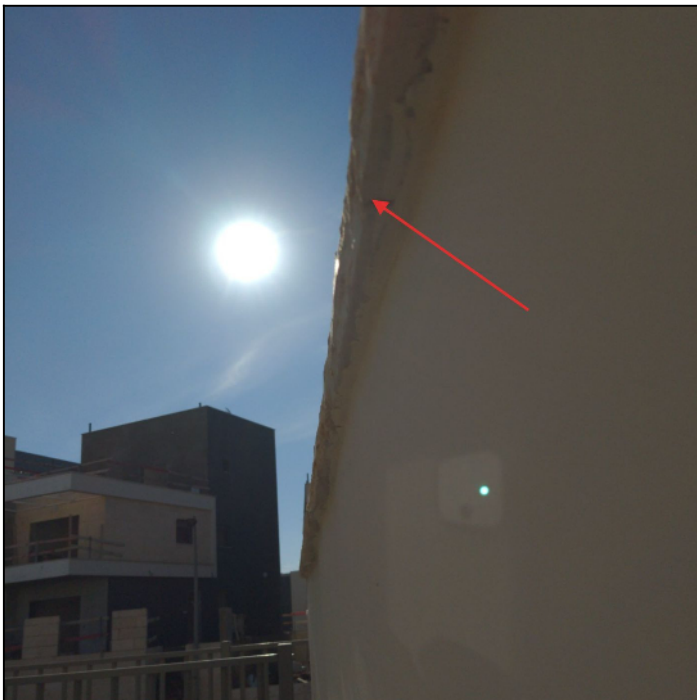
מרפסת אחורית

15.1 ממצא לא נמצא אף מים (פאזה) בקצה קופינג אדן החלון
המלצה	יש לבצע חריצה תיקנית של האבן ליצירת אף מים - במידה ולא ניתן לחרוץ באופן תיקני - יש לבצע החלפה של האבן, באבן חדשה עם אף מים תיקני
תקן	זאת בניגוד למפרט הכללי - סעיף 100512 - לפיו נדרש כי "אדני חלונות, כרכובים, מעקות וכו', יעובדו לרבות שיני מדלף (אף מים)". ובניגוד למפרט הכללי - סעיף 10074 - לפיו נדרש כי "שפת האדן המובלטת מהקיר משלושת העברים תעובד עם שן מדלף".
מחיר	1,477 ש"ח (מחיר ליחידה: 1,477 ש"ח, כמות: 1 קומפ')

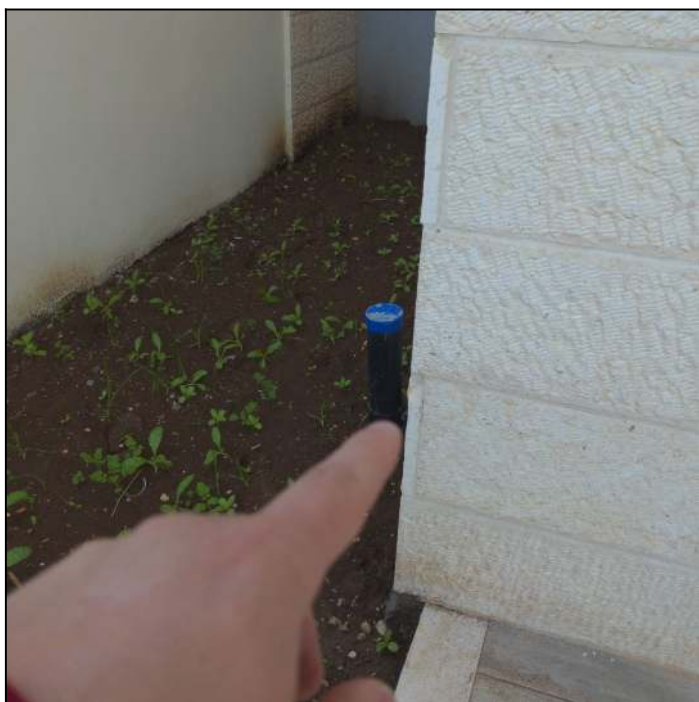
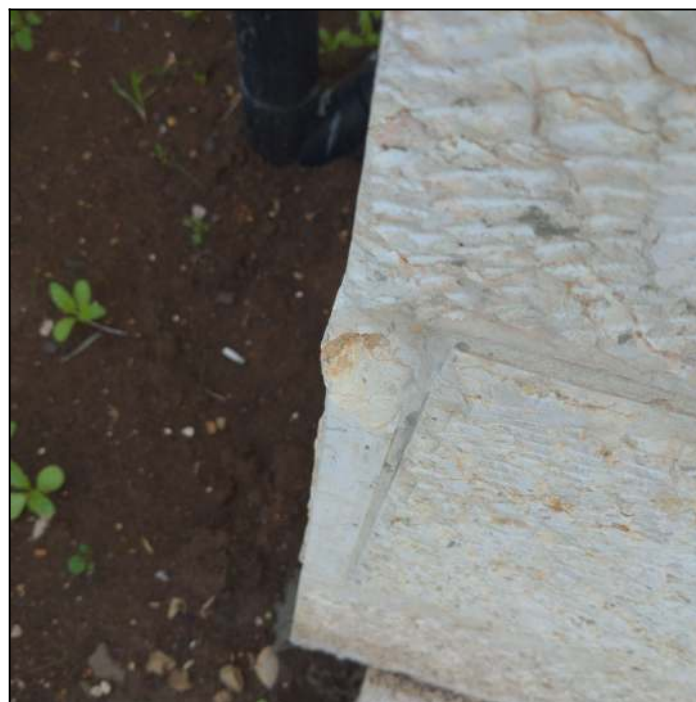
מרפסת שמש

15.2 ממצא	נמצאו פגמים באבן (שברים/סדקים/כתמים)
המלצה	להחליף אבן פגומה באבן חדשה תיקנית מאותו ספק וסוג גוון. (ניתן לעשות תיקונים קלים אם אושרו מבחינה הנדסית)
תקן	[תקן 2378 חלק 4 סעיף 5.2.3.3] זאת בניגוד לת"י 2378 חלק 1 סעיף מס' 3.2.1
מחיר	450 ש"ח (מחיר ליחידה: 450 ש"ח, כמות: 1 קומפ')

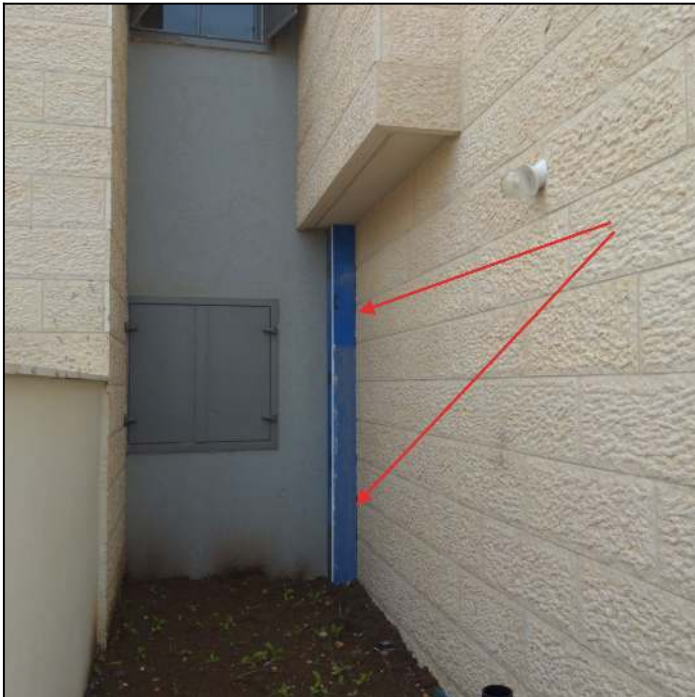
מרפסת שמש

15.3 ממצא	יש לבצע מילוי מישקים בין האבנים, לאיטום תקין.
המלצה	יש לבצע מילוי מישקים בין האבנים, לאיטום תקין.
תקן	זאת בהתאם לנדרש בת"י 2378.2 סעיף 4.9.
מחיר	400 ש"ח (מחיר ליחידה: 200 ש"ח, כמות: 2 יח')

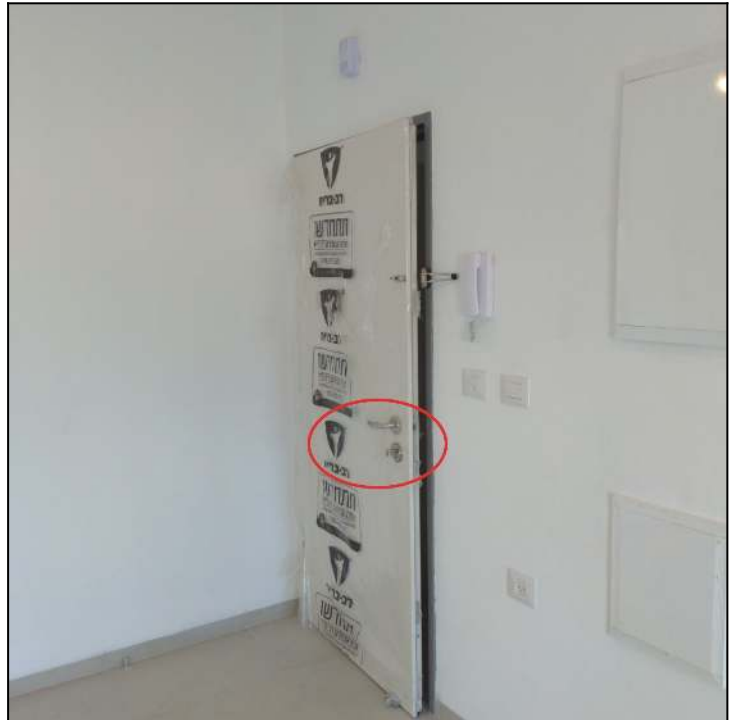
16.1 ממצא	דלת כניסה נפתחת אוטומטית לאחר סגירתה
המלצה	יש לתקן מנגנון
מחיר	250 ש"ח (מחיר ליחידה: 250 ש"ח, כמות: 1 קומפ')

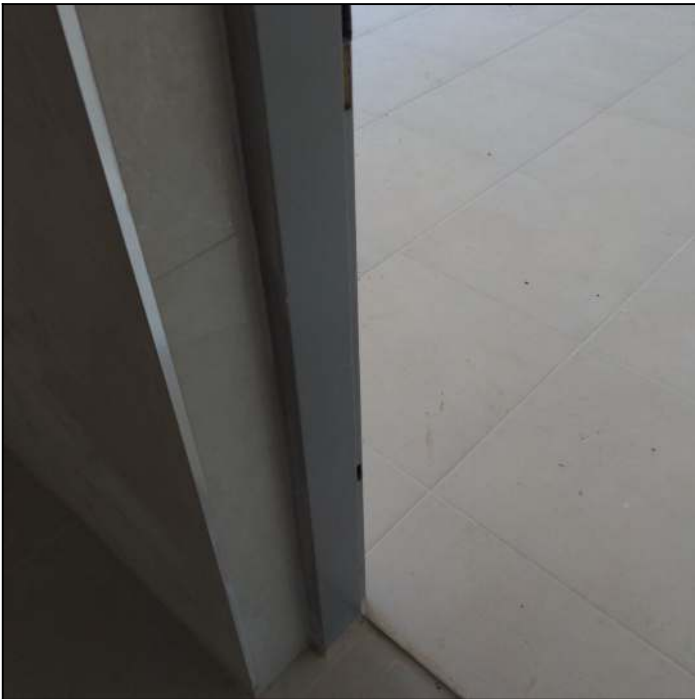
16.2 ממצא	משקוף דלת כניסה ראשית אינו צבוע כהלכה (פגום).
המלצה	תיקוני שפכטל פחחים/או צביעה לקבלת מראה אחיד ואסתטי. יש להסיר את הצבע הלקוי ולחדש צביעה עם צבע יסוד מתאים עד לגימור חלק ואסתטי
תקן	[תקן 5044 חלק 2 סעיף 3.3.4]
מחיר	650 ש"ח (מחיר ליחידה: 650 ש"ח, כמות: 1 קומפ')

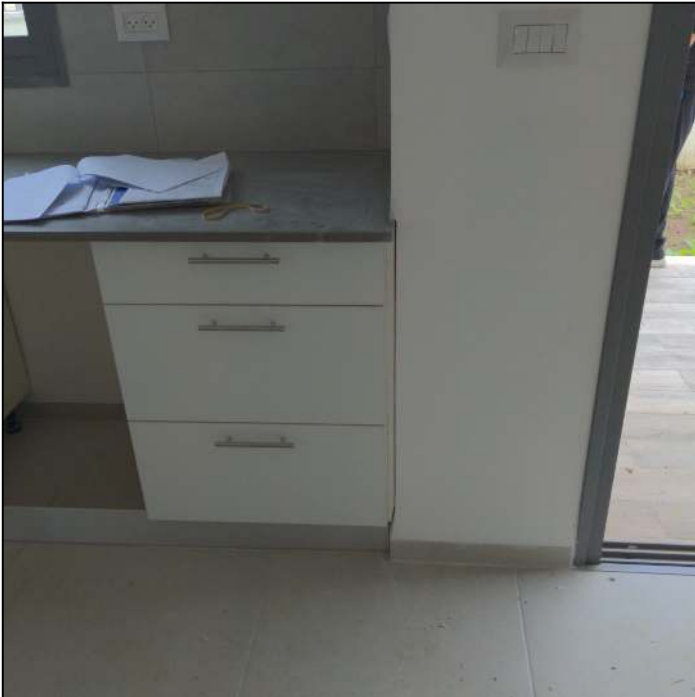
17.1 ממצא	לא בוצע סגירה בין מטבח לקיר קיים מרווח בין המטבח לקיר
המלצה	יש להשלים סגירה באמצעות קנט שימנע חדירת מים ולכלוך
מחיר	250 ש"ח (מחיר ליחידה: 250 ש"ח, כמות: 1 קומפ')

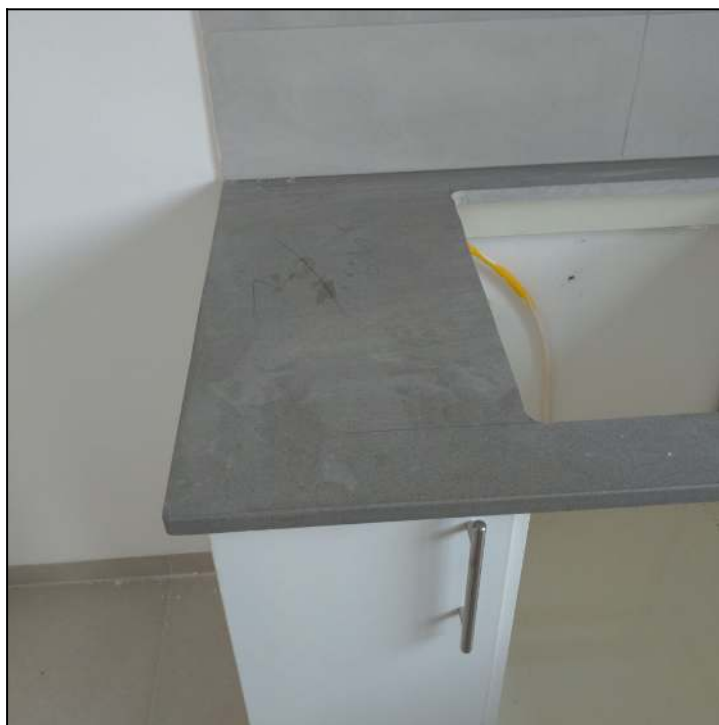
17.2 ממצא	משטחי שיש במטבח נמצאו עם כתמים
הערה	אם יידרש החלפת שיש יבוצע עידכון לחוות דעת זאת.
המלצה	יש לתקן בדבק שיש תואם לקבלת מראה אסתטי ואחיד או לחילופין להחליף משטח שיש חדש
מחיר	150ש (מחיר ליחידה: 150ש, כמות: 1 קומפ')

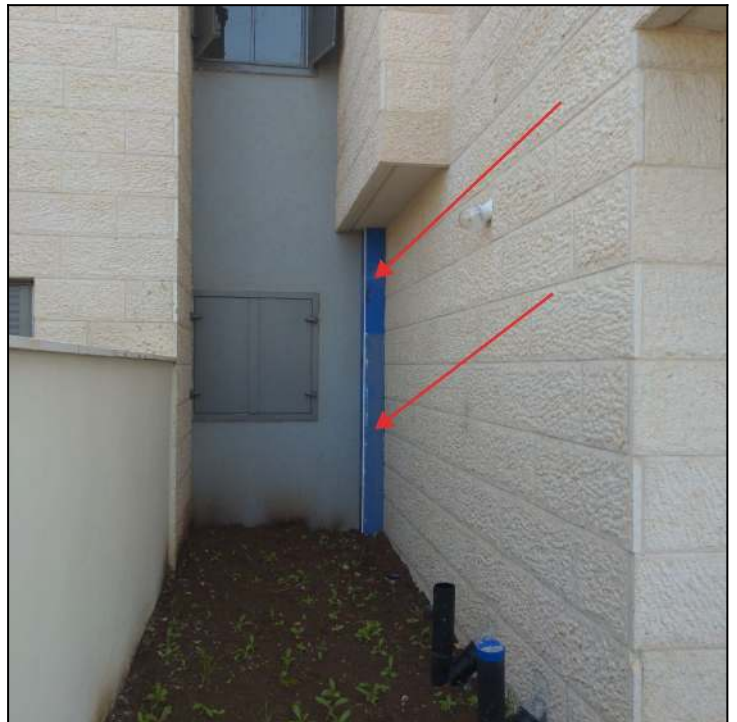
מרפסת שמש קדמית

18.1 ממצא	גימור צבע במחיצות הגבס נעשה בצורה לא מקצועית.
המלצה	נדרש לחדש צביעה עד לקבלת מראה אחיד.
תקן	זאת בניגוד לת"י 1924 סעיף 3.9.2 לפיו: בכל אחת מרמות הגימור נדרש שהצביעה תעשה לפי הוראות יצרן הצבע.
מחיר	300 ש"ח (מחיר ליחידה: 300 ש"ח, כמות: 1 קומפ')

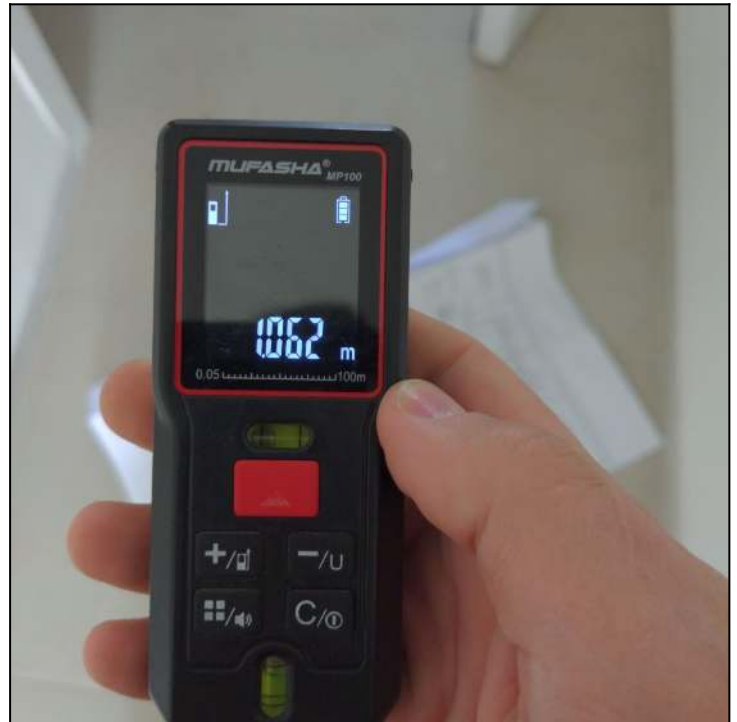
<p>19.1 ממצא</p> <p>במידה והקיר מול הממד עונה על דרישות התקן, אזי רוחב פרוזדור בסמוך לכניסה לדלת ממ"ד לא תיקני פחות מ110 ס"מ</p>	
<p>המלצה</p> <p>יש להיוועץ עם שמאי מקרקעין לצורך ירידת ערך</p>
